ANTECEDENTES GENERALES

FICHA
Nº
1219

FICHAS DE INMUEBLES DE CONSERVACIÓN HISTÓRICA

ASESORÍA URBANA 2013

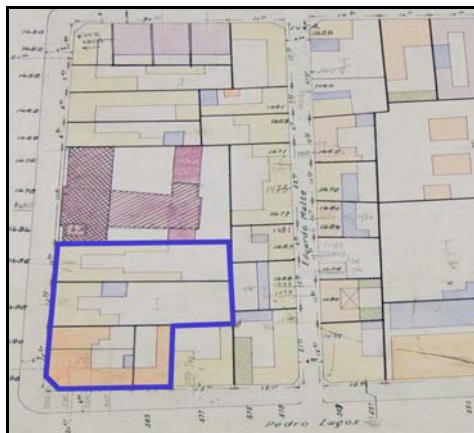
Siluetas inmueble original

Fachadas texturadas, con continuidad de skyline, repetición de módulos similares y con leve acentuación de vanos.

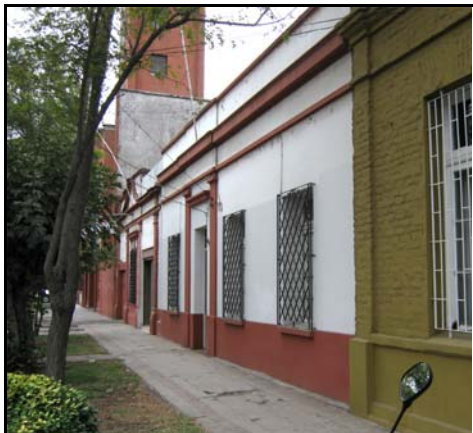
Fotografía de fachada

ESTILO ARQUITECTÓNICO Ecléctico, con elementos de la corriente neoclásica

MATERIALIDAD PREDOMINANTE Adobe - madera

ESTADO DE CONSERVACIÓN ELEMENTO: Bueno
