ANTECEDENTES GENERALES

NOMBRE: Casa ecléctica de dos pisos calle García Reyes
DIRECCIÓN: García Reyes 521

FICHA
Nº
1228

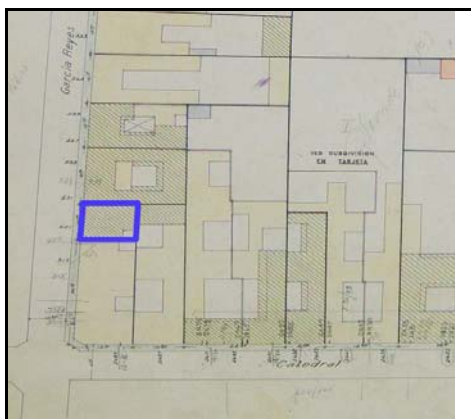
Silueta inmueble original

Catastro 1939

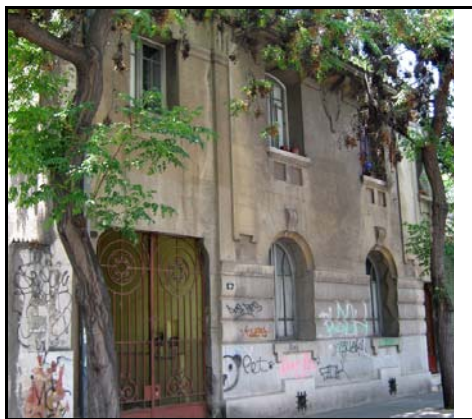
Fotografía de fachada

COMPOSICIÓN DE FACHADA
 Fachada decorada, asimétrica, con continuidad de skyline y acentuación de vanos regular.

ESTADO DE CONSERVACIÓN ELEMENTO: Bueno

GRADO DE ALTERACIÓN: Sin modificación
