ANTECEDENTES GENERALES

NOMBRE: Casa colonial Sotomayor esquina Compañía

DIRECCIÓN: Rafael Sotomayor 404 y Compañía 2701-2713

FICHA
Nº
1234

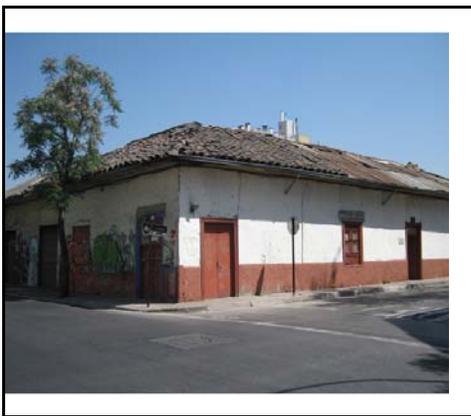
Fotografía de fachada

ESTILO ARQUITECTÓNICO Colonial	COMPOSICIÓN DE FACHADA Fachadas planas, con continuidad de skyline y asimétricas
MATERIALIDAD PREDOMINANTE Adobe

MATERIALIDAD TECHUMBRE: Teja Colonial
 ESTADO DE CONSERVACIÓN ELEMENTO: Regular
 ESTADO DE CONSERVACIÓN ENTORNO: Regular
 GRADO DE ALTERACIÓN: Sin modificación
 APTITUD PARA REHABILITACIÓN: Vivienda/Equipamiento
