ANTECEDENTES GENERALES

NOMBRE:	Casas eclécticas de dos pisos calle Libertad
DIRECCIÓN:	Libertad 325 al 345
REGION:	XIII
COMUNA:	Santiago
TIPO:	Conjunto compuesto por 3 predios
ARQUITECTO:	Sin información
AÑO CONSTRUCCIÓN:	
AÑO CONSTRUCCIÓN S.I.I.:	
Nº PISOS:	2 a 3
SUP. TERRENO (m2):	823
SUP. EDIFICADA (m2):	
DESTINO:	Vivienda
SECTOR CATASTRAL:	10
MANZANA CATASTRAL:	16
ROL:	316-8 al 10
EXPROPIACIÓN:	No

FICHA
Nº
1242

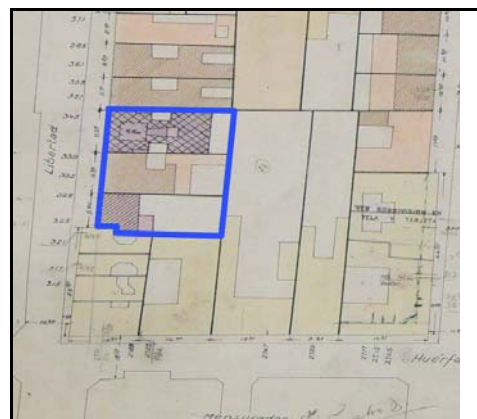
Silueta inmueble original

Catastro 1939

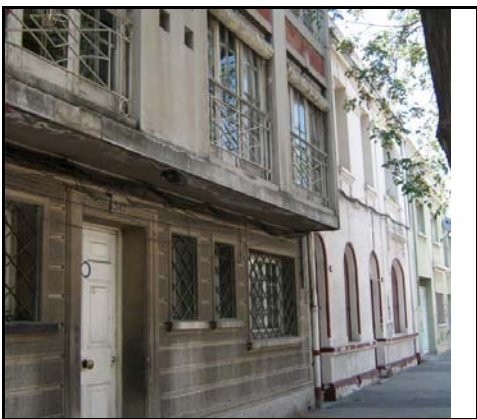
Fotografía de fachada

ESTILO ARQUITECTÓNICO	Clasicismo popular	COMPOSICIÓN DE FACHADA Fachadas texturadas, simétricas, con continuidad de skyline y leve acentuación de vanos.
MATERIALIDAD PREDOMINANTE	Albañilería
