ANTECEDENTES GENERALES

NOMBRE:	Edificio ecléctico, Rafael Sotomayor
DIRECCIÓN:	Rafael Sotomayor 341 al 365
REGION: XIII	COMUNA: Santiago
TIPO: Inmueble	
ARQUITECTO:	Sin información
AÑO CONSTRUCCIÓN:	
AÑO CONSTRUCCIÓN S.I.I.:	
Nº PISOS:	4
SUP. TERRENO (m2):	421
SUP. EDIFICADA (m2):	
DESTINO:	Vivienda
SECTOR CATASTRAL:	10
MANZANA CATASTRAL:	17
ROL:	315-22 al 36 y 90022
EXPROPIACIÓN:	No

FICHA
Nº
1243

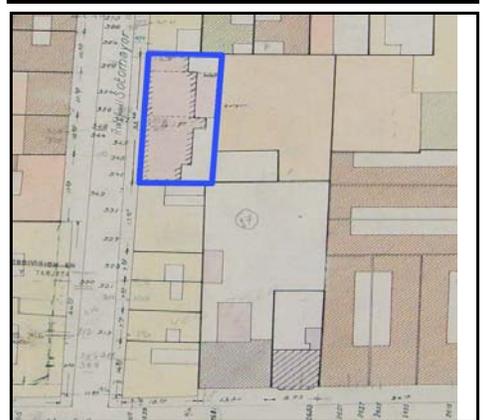
Silueta inmueble original

ESTILO ARQUITECTÓNICO	Ecléctico con elementos del movimiento moderno y neomedieval	COMPOSICIÓN DE FACHADA	Fachadas planas, simétricas , con continuidad de skyline y leve acentuación de vanos.
MATERIALIDAD PREDOMINANTE	Hormigón armado

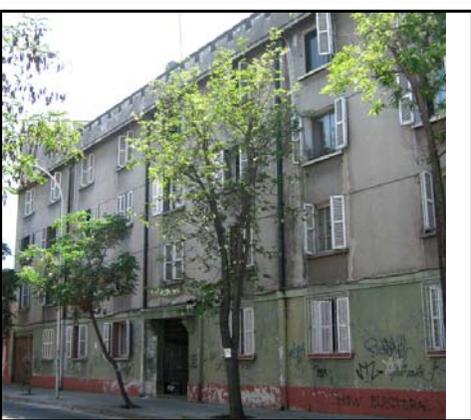
Fotografía de fachada

ESTADO DE CONSERVACIÓN ELEMENTO: Bueno

GRADO DE ALTERACIÓN: Sin modificación
