**NOMBRE:** Casa ecléctica con elementos del Historicismo, Av. Brasil

**DIRECCIÓN:** Av Brasil 345-349

FICHA  
Nº  
**1248**

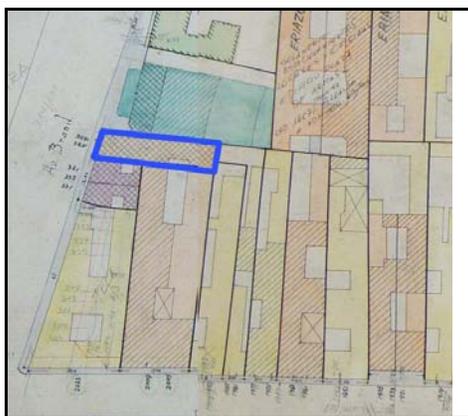
**Silueta inmueble original**

Catastro 1939

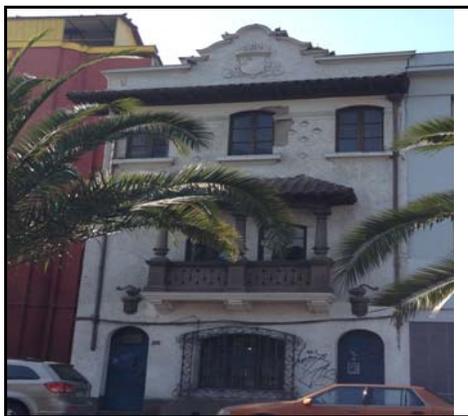
**Fotografía de fachada**

Fachada medianamente decorada, simétrica, sin continuidad de skyline y acentuación de vanos regular.

ESTADO DE CONSERVACIÓN ELEMENTO: Bueno

GRADO DE ALTERACIÓN: Sin modificación
