**ANTECEDENTES GENERALES**

NOMBRE:	Casa clásica Maturana
DIRECCIÓN:	Maturana 95
REGION:	XIII
COMUNA:	Santiago
TIPO:	Inmueble
ARQUITECTO:	Sin información
AÑO CONSTRUCCIÓN:	
AÑO CONSTRUCCIÓN S.I.I.:	
Nº PISOS:	1
SUP. TERRENO (m2):	270
SUP. EDIFICADA (m2):	
DESTINO:	Vivienda
SECTOR CATASTRAL:	8
MANZANA CATASTRAL:	35
ROL:	400-11
EXPROPIACIÓN:	No

FICHA  
Nº  
**1270**

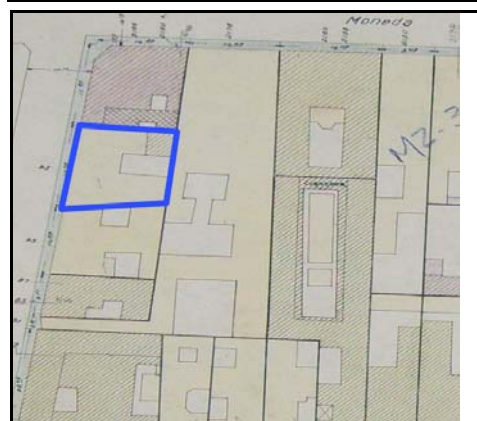
**Silueta inmueble original**

Catastro 1939

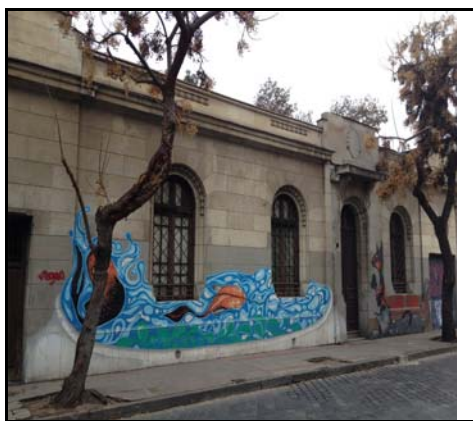
**Fotografía de fachada**

ESTILO ARQUITECTÓNICO	Clasicismo	COMPOSICIÓN DE FACHADA Fachada texturada, asimétrica, con continuidad de skyline y fuerte acentuación de vanos.
MATERIALIDAD PREDOMINANTE	Albañilería

ESTADO DE CONSERVACIÓN ELEMENTO: Bueno

GRADO DE ALTERACIÓN: Sin modificación
