| NOMBRE: | Conjunto ecléctico Av. Ricardo Cumming |
| DIRECCIÓN: | Av. Ricardo Cumming 59 al 69 y Erasmo Escala 2281 |

FICHA
Nº
1280

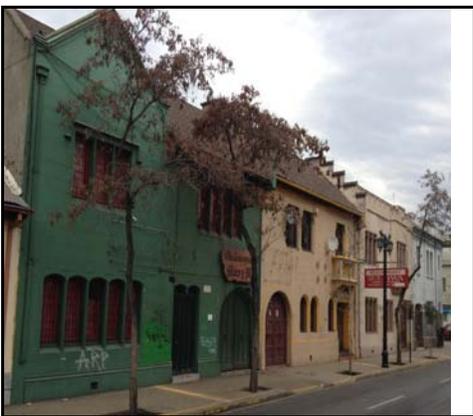
Fotografía de fachada

| ESTILO ARQUITECTÓNICO | Ecléctico con elementos neomedievales | COMPOSICIÓN DE FACHADA | Fachada texturada, asimétrica, sin continuidad de skyline y sin acentuación de vanos. |
| MATERIALIDAD PREDOMINANTE | Albañilería | | |

ESTADO DE CONSERVACIÓN ELEMENTO: Bueno

GRADO DE ALTERACIÓN: Sin modificación
