ANTECEDENTES GENERALES

| NOMBRE: | Casas eclécticas de dos pisos calle General Bulnes |
| DIRECCIÓN: | Generl Bulnes 77 -79 |

FICHA
Nº
1281

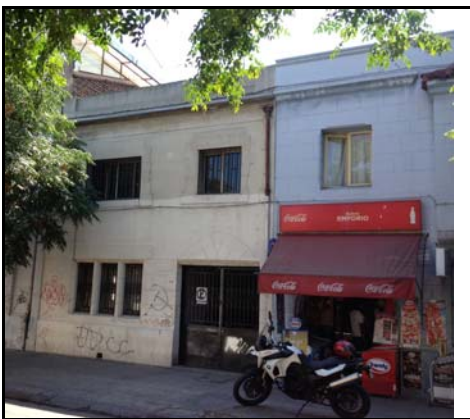
Fotografía de fachada

| ESTILO ARQUITECTÓNICO | Ecléctico | COMPOSICIÓN DE FACHADA Fachada lisa, trabajada en dos planos, asimétrica y con continuidad de skyline. |
| MATERIALIDAD PREDOMINANTE | Albañilería | |

ESTADO DE CONSERVACIÓN ELEMENTO: Bueno

GRADO DE ALTERACIÓN: Sin modificación
