ANTECEDENTES GENERALES

NOMBRE:	Edificio ecléctico zona típica Concha y Toro
DIRECCIÓN:	Concha y Toro 23 al 65, 30 al 60 y 2189, Romero 2197-2191, Maturana 33-35 y Erasmo Escala 2120 al 2200
REGION: XIII	COMUNA: Santiago
TIPO:	Conjunto compuesto por 21 predios
ARQUITECTO:	Alamos, Sotomayor, Gonzalez Cortés, Machicao y Bianchi
AÑO CONSTRUCCIÓN:	1923
AÑO CONSTRUCCIÓN S.I.I.:	
Nº PISOS:	2
SUP. TERRENO (m2):	6686
SUP. EDIFICADA (m2):	
DESTINO:	Mixto
SECTOR CATASTRAL:	8
MANZANA CATASTRAL:	42
ROL:	430-14 al 16,19 y 33-34, 431-1-2 y 5-6, 432-5-6 y 462-3
EXPROPIACIÓN:	No

FICHA
Nº
1284

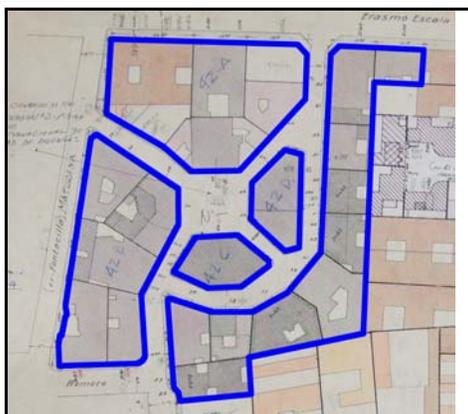
Silueta inmueble original

ESTILO ARQUITECTÓNICO Ecléctico	COMPOSICIÓN DE FACHADA Fachada decorada, simétrica, con continuidad de skyline y fuerte acentuación de vanos.
MATERIALIDAD PREDOMINANTE Albañilería

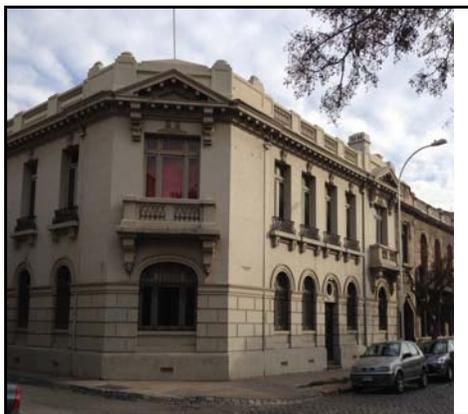
Fotografía de fachada

ESTADO DE CONSERVACIÓN ELEMENTO: Bueno

GRADO DE ALTERACIÓN: Sin modificación
