NOMBRE: Edificio ecléctico con elementos Art. Deco,
Erasmus Escala esquina Brasil

DIRECCIÓN: Av. Brasil 70-72 y Erasmo Escala 2100-2110

FICHA
Nº
1285

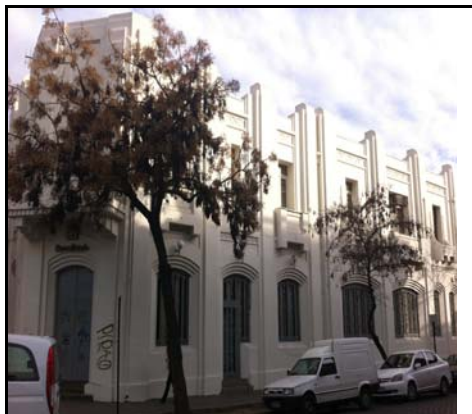
Fotografía de fachada

Fachada trabajada en dos planos, simétrica, sin continuidad de skyline y fuerte acentuación de vanos

MATERIALIDAD PREDOMINANTE Hormigón armado

MATERIALIDAD TECHUMBRE: Zinc
 ESTADO DE CONSERVACIÓN ELEMENTO: Bueno
 ESTADO DE CONSERVACIÓN ENTORNO: Bueno
 GRADO DE ALTERACIÓN: Poco modificado
 APTITUD PARA REHABILITACIÓN: Equipamiento
