ANTECEDENTES GENERALES

NOMBRE:	Edificio ecléctico calle Maturana
DIRECCIÓN:	Alameda Libertador Bernardo O'Higgins 2203-2205 y Maturana 4 al 16
REGION: XIII	COMUNA: Santiago
TIPO:	Conjunto compuesto por 4 predios
ARQUITECTO:	B. Morales
AÑO CONSTRUCCIÓN:	1924
AÑO CONSTRUCCIÓN S.I.I.:	
Nº PISOS:	2 a 3
SUP. TERRENO (m2):	629
SUP. EDIFICADA (m2):	
DESTINO:	Vivienda/Comercio
SECTOR CATASTRAL:	8
MANZANA CATASTRAL:	40
ROL:	463-88 al 90
EXPROPIACIÓN:	No

FICHA Nº 1295

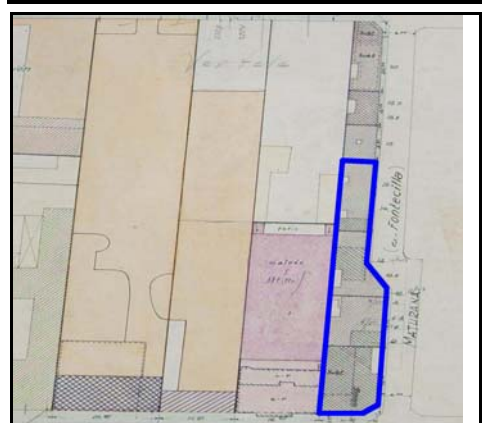
Silueta inmueble original

Catastro 1939

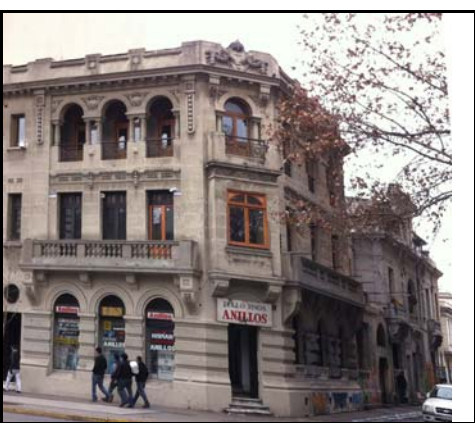
Fotografía de fachada

ESTILO ARQUITECTÓNICO	Ecléctico con elementos del Neoclasicismo
MATERIALIDAD PREDOMINANTE	Albañilería

COMPOSICIÓN DE FACHADA
Fachada decorada, simétrica, sin continuidad de skyline y fuerte acentuación de vanos.

ESTADO DE CONSERVACIÓN ELEMENTO: Bueno

GRADO DE ALTERACIÓN: Sin modificación
