ANTECEDENTES GENERALES

NOMBRE: Edificio movimiento moderno calle Rosal

DIRECCIÓN: Rosal 312 - 320

FICHA
Nº
1321

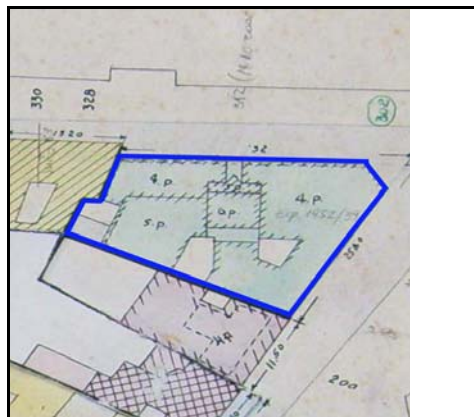
Silueta inmueble original

Catastro 1939

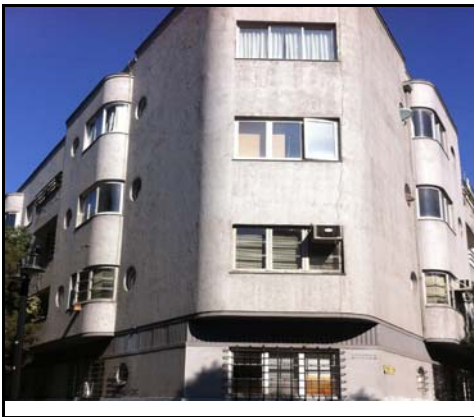
Fotografía de fachada

Fachada plana, trabajada en dos planos y sin acentuación de vanos

MATERIALIDAD PREDOMINANTE Hormigón armado

MATERIALIDAD TECHUMBRE: Zinc
 ESTADO DE CONSERVACIÓN ELEMENTO: Bueno
 ESTADO DE CONSERVACIÓN ENTORNO: Bueno
 GRADO DE ALTERACIÓN: Sin modificación
 APTITUD PARA REHABILITACIÓN: Vivienda
