ANTECEDENTES GENERALES

NOMBRE:	Edificio ecléctico con elementos neomedievales
DIRECCIÓN:	José Ramón Gutiérrez 273
REGION: XIII	COMUNA: Santiago
TIPO:	Inmueble
ARQUITECTO:	Sin información
AÑO CONSTRUCCIÓN:	Sin información
AÑO CONSTRUCCIÓN S.I.I.:	
Nº PISOS:	2
SUP. TERRENO (m2):	221
SUP. EDIFICADA (m2):	
DESTINO:	Vivienda
SECTOR CATASTRAL:	1
MANZANA CATASTRAL:	9
ROL:	Sin información
EXPROPIACIÓN:	No

FICHA
Nº
1331

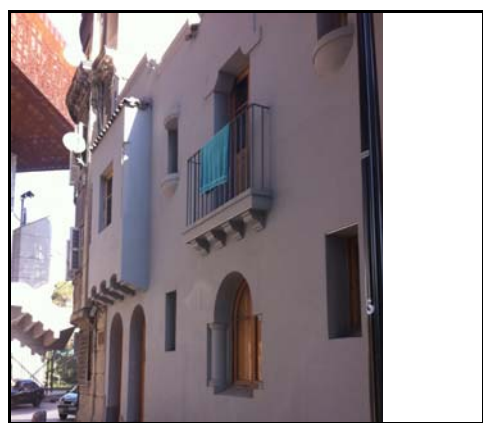
Fotografía de fachada

ESTILO ARQUITECTÓNICO Ecléctico con elementos neomedievales	COMPOSICIÓN DE FACHADA Fachada plana, asimétrica sin con continuidad de skyline y sin acentuación de vanos
MATERIALIDAD PREDOMINANTE Albañilería reforzada
