NOMBRE: Edificio Neobarroco Merced

DIRECCIÓN: Jose Victorino Lastarria 359 y Merced 296 al 298

FICHA
Nº
1336

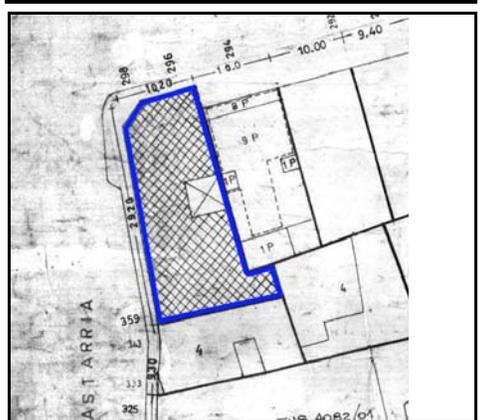
Silueta inmueble original

Catastro 1965

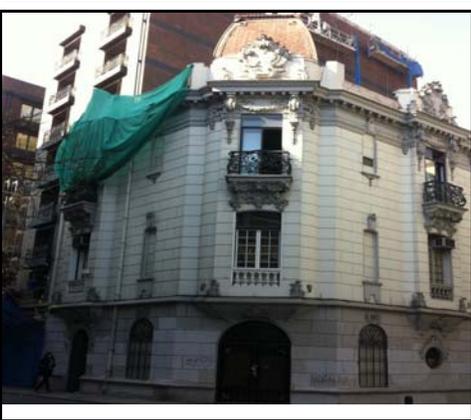
Fotografía de fachada

COMPOSICIÓN DE FACHADA
Fachada decorada, con continuidad de skyline y con fuerte acentuación de vanos

ESTADO DE CONSERVACIÓN ELEMENTO: Bueno

GRADO DE ALTERACIÓN: Poco modificado
