ANTECEDENTES GENERALES

NOMBRE: Conjunto Costabal y Garafulic, Paulino Alfonso

DIRECCIÓN: Paulino Alfonso 352 al 390 y Merced 250

FICHA
Nº
1339

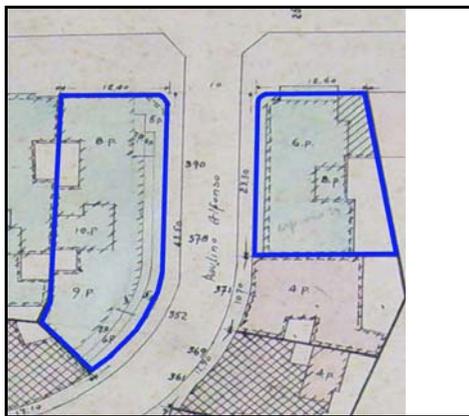
Silueta inmueble original

Catastro 1939

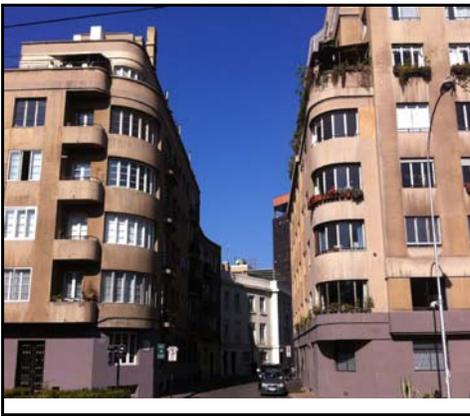
Fotografía de fachada

Fachada plana, trabajada en dos planos, sin continuidad de skyline y sin acentuación de vanos

ESTADO DE CONSERVACIÓN ELEMENTO: Bueno

GRADO DE ALTERACIÓN: Poco modificado
