ANTECEDENTES GENERALES

NOMBRE: Edificio de estilo Victoriano, calle Lastarria

DIRECCIÓN: José Victorino Lastarria 333

FICHA
Nº
1348

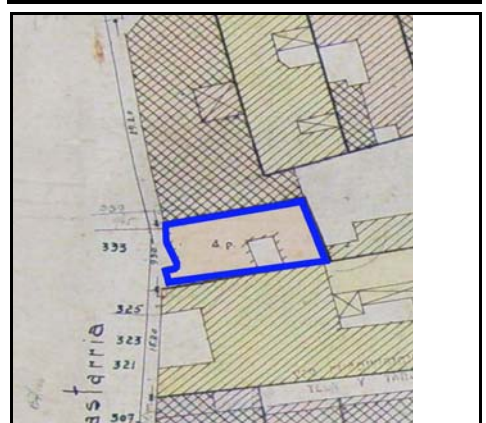
Silueta inmueble original

ESTILO ARQUITECTÓNICO Ecléctico con reminiscencias del estilo victoriano	COMPOSICIÓN DE FACHADA Fachada decorada, trabajada en dos planos y acentuación de vanos
MATERIALIDAD PREDOMINANTE Albañilería reforzada

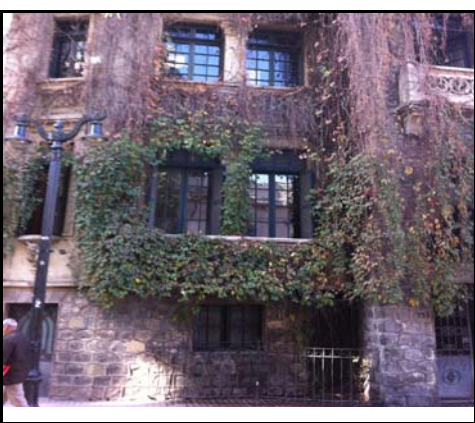
Fotografía de fachada

ESTADO DE CONSERVACIÓN ELEMENTO: Bueno

GRADO DE ALTERACIÓN: Poco modificado
