NOMBRE:	Edificio Ecléctico Beauchef
DIRECCIÓN:	Av. Beauchef 935
REGION: XIII	COMUNA: Santiago
TIPO:	Inmueble
ARQUITECTO:	R. Risopatron
AÑO CONSTRUCCIÓN:	1925
AÑO CONSTRUCCIÓN S.I.I.:	
Nº PISOS:	2
SUP. TERRENO (m2):	486
SUP. EDIFICADA (m2):	
DESTINO:	Vivienda
SECTOR CATASTRAL:	280
MANZANA CATASTRAL:	4
ROL:	3263-1
EXPROPIACIÓN:

FICHA
Nº
1373

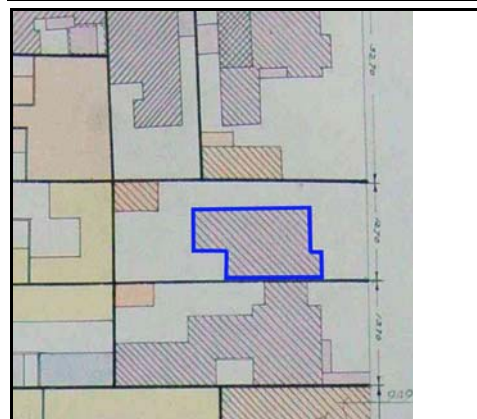
Silueta inmueble original

Catastro 1939

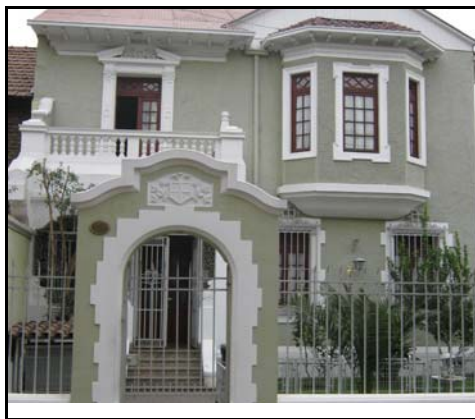
Fotografía de fachada

ESTILO ARQUITECTÓNICO	Ecléctico con reminiscencias del art deco	COMPOSICIÓN DE FACHADA	Fachada decorada, trabajada en dos planos y con acentuación de vanos
MATERIALIDAD PREDOMINANTE	Albañilería reforzada

TIPOLOGÍA EDIFICIO: Entre medianeros AGRUPAMIENTO: Pareado ALTURA EN METROS: 12 ANTEJARDÍN: Si TIPO DE CUBIERTA: Inclinada	MATERIALIDAD TECHUMBRE: Zinc ESTADO DE CONSERVACIÓN ELEMENTO: Bueno ESTADO DE CONSERVACIÓN ENTORNO: Bueno GRADO DE ALTERACIÓN: Sin modificación APTITUD PARA REHABILITACIÓN: Vivienda / Equipamiento
RELACIÓN DEL ELEMENTO CON SU ENTORNO IMAGEN URBANA RELEVANTE POR: Ubicación y singularidad FORMA PARTE DE UN CONJUNTO: <input checked="" type="checkbox"/> PRESENCIA DE ELEMENTOS PATRIMONIALES: Zona Típica	OBSERVACIONES Destaca por la riqueza arquitectónica de su fachada y elementos ornamentales
