ANTECEDENTES GENERALES

NOMBRE: Casas Clásicas un piso

DIRECCIÓN: Santo Domingo 2402 al 2436 y General Bulnes 586 al 592

FICHA
Nº
334

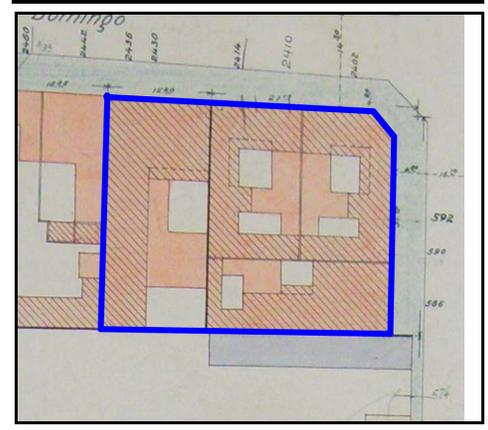
Silueta inmueble original

Catastro 1939

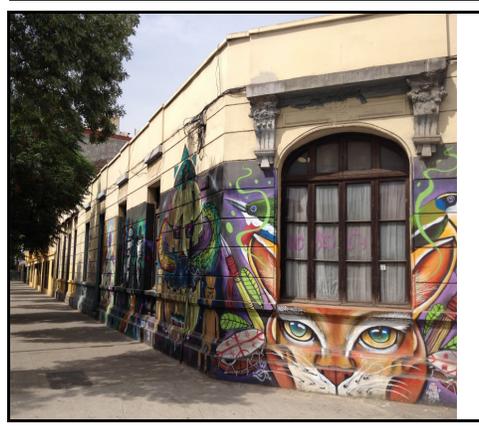
Fotografía de fachada

COMPOSICIÓN DE FACHADA
Fachadas levemente decoradas y texturadas, con continuidad de skyline y repetición de módulos similares.

MATERIALIDAD TECHUMBRE: Zinc
ESTADO DE CONSERVACIÓN ELEMENTO: Bueno
ESTADO DE CONSERVACIÓN ENTORNO: Bueno
GRADO DE ALTERACIÓN: Sin modificación
APTITUD PARA REHABILITACIÓN: Residencial
