ANTECEDENTES GENERALES

NOMBRE:	Edificio con elementos del clasicismo 6
DIRECCIÓN:	Compañía 2201 al 2211 y Maturana 408 al 428
TIPO:	Inmueble
ARQUITECTO:	
AÑO CONSTRUCCIÓN:	
AÑO CONSTRUCCIÓN S.I.I.:	1950
ESTADO CONSERVACION:	Bueno
Nº PISOS:	4
SUP. TERRENO (m2):	656
SUP. EDIFICADA (m2):	
DESTINO:	Vivienda
PROPIETARIO:	Varios
CALIDAD JURÍDICA:	Privada
SECTOR CATASTRAL:	8
MANZANA CATASTRAL:	27
ROL:	291 - 1 al 12
EXPROPIACIÓN:	No

FICHA Nº
380

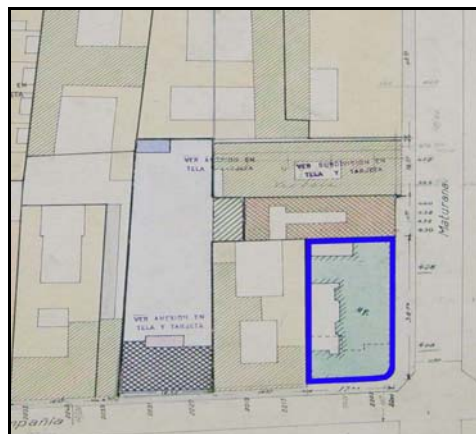
Silueta inmueble original

ESTILO ARQUITECTÓNICO	Eclectico con elementos del clasicismo	COMPOSICIÓN DE FACHADA	
MATERIALIDAD PREDOMINANTE	Albañilería	Fachada medianamente decorada, simétrica con continuidad de skyline y repetición de módulos idénticos

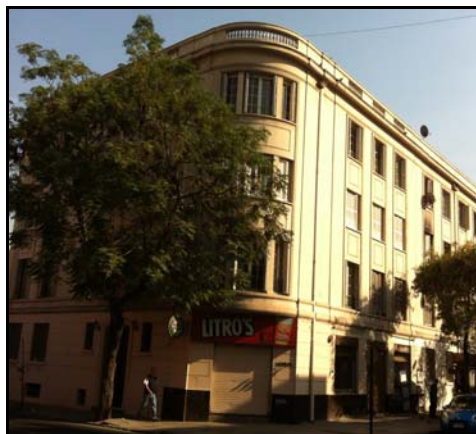
Fotografía de fachada

MATERIALIDAD TECHUMBRE: Zinc
 ESTADO DE CONSERVACIÓN ELEMENTO: Bueno
 ESTADO DE CONSERVACIÓN ENTORNO: Bueno
 GRADO DE ALTERACIÓN: Sin modificación
 APTITUD PARA REHABILITACIÓN: Vivienda y Oficina
