ANTECEDENTES GENERALES

NOMBRE:	Casa Clásica con frontón, Av. República
DIRECCIÓN:	Av. República 41
TIPO:	Inmueble
ARQUITECTO:	
AÑO CONSTRUCCIÓN:	
AÑO CONSTRUCCIÓN S.I.I.:	1930
ESTADO CONSERVACION:	Bueno
Nº PISOS	1
SUP. TERRENO (m2):	736
SUP. EDIFICADA (m2):	130
DESTINO:	Social
PROPIETARIO:	Colectividad Helénica
CALIDAD JURÍDICA	Privado
SECTOR CATASTRAL:	24
MANZANA CATASTRAL	2
ROL:	556 - 2
EXPROPIACIÓN	No

FICHA Nº
721

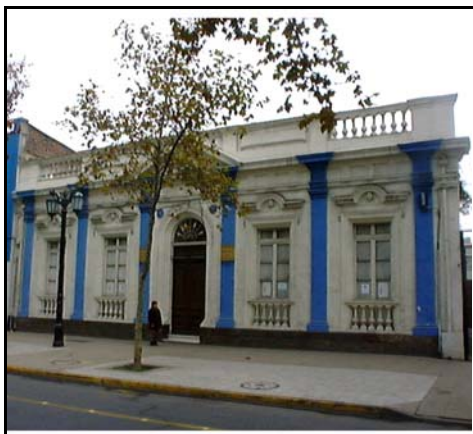
Fotografía de fachada

ESTILO ARQUITECTÓNICO Ecléctico, con elementos de la corriente Clasicista.

MATERIALIDAD PREDOMINANTE Albañilería

Fachada decorada, simétrica, con división vertical y con fuerte acentuación de vanos.
