ANTECEDENTES GENERALES

NOMBRE:	Casa Clásica de un piso, Av. República
DIRECCIÓN:	Av. República 78
TIPO:	Inmueble
ARQUITECTO:	
AÑO CONSTRUCCIÓN:	
AÑO CONSTRUCCIÓN S.I.I.:	1893
ESTADO CONSERVACION:	Bueno
Nº PISOS	1
SUP. TERRENO (m2):	922
SUP. EDIFICADA (m2):	695
DESTINO:	Educación
PROPIETARIO:	Inmobiliaria e Inversión Nené de las Mercedes Ltda.
CALIDAD JURÍDICA	Privado
SECTOR CATASTRAL:	24
MANZANA CATASTRAL	3
ROL:	552 - 39
EXPROPIACIÓN	No

FICHA
Nº
723

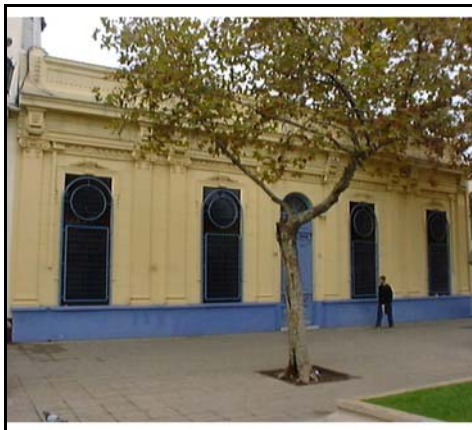
Fotografía de fachada

Fachada decorada, simétrica, con división vertical y con fuerte acentuación de vanos.

MATERIALIDAD TECHUMBRE: Zinc
 ESTADO DE CONSERVACIÓN ELEMENTO: Bueno
 ESTADO DE CONSERVACIÓN ENTORNO: Bueno
 GRADO DE ALTERACIÓN: Sin modificación
 APTITUD PARA REHABILITACIÓN: Equipamiento
