## ANTECEDENTES GENERALES

<b>NOMBRE:</b>	Edificio de la Central Unitaria de Trabajadores
<b>DIRECCIÓN:</b>	Alameda Libertador Bernardo O'Higgins 1382 - 1372
<b>TIPO:</b>	Inmueble
<b>ARQUITECTO:</b>	
<b>AÑO CONSTRUCCIÓN:</b>	
<b>AÑO CONSTRUCCIÓN S.I.I.:</b>	1913
<b>ESTADO CONSERVACION:</b>	Bueno
<b>Nº PISOS</b>	2
<b>SUP. TERRENO (m2):</b>	1720
<b>SUP. EDIFICADA (m2):</b>	1489
<b>DESTINO:</b>	Social
<b>PROPIETARIO:</b>	Ministerio de Educación
<b>CALIDAD JURÍDICA</b>	Fisco
<b>SECTOR CATASTRAL:</b>	21
<b>MANZANA CATASTRAL</b>	1
<b>ROL:</b>	387 - 258
<b>EXPROPIACIÓN</b>	No

FICHA  
Nº  
**755**

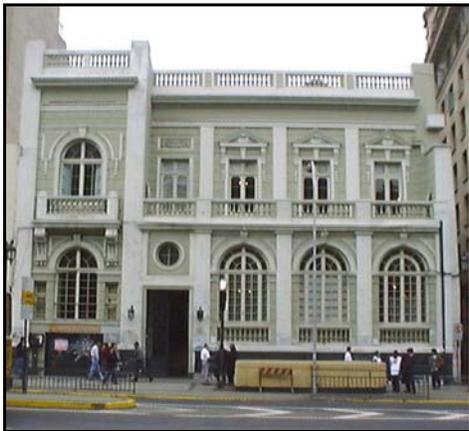
Fotografía de fachada

**ESTILO ARQUITECTÓNICO** Ecléctico, con elementos de la corriente Clasicista.

**MATERIALIDAD PREDOMINANTE** Albañilería

Fachada trabajada en dos planos, asimétrica y con fuerte acentuación de vanos.
