ANTECEDENTES GENERALES

NOMBRE:	Edificio con dos cuerpos salientes, Ejército
DIRECCIÓN:	Ejército 260 - 278, Av. Manuel Rodríguez Sur 215 - 267 y Grajales 1717 - 1745
TIPO:	Inmueble
ARQUITECTO:	
AÑO CONSTRUCCIÓN:	
AÑO CONSTRUCCIÓN S.I.I.:	
ESTADO CONSERVACION:	Bueno
Nº PISOS	2
SUP. TERRENO (m2):	4845
SUP. EDIFICADA (m2):	
DESTINO:	Servicio
PROPIETARIO:	Universidad Diego Portales
CALIDAD JURÍDICA	Privado
SECTOR CATASTRAL:	23
MANZANA CATASTRAL	7
ROL:	500 - 2
EXPROPIACIÓN	Si

FICHA
Nº
783

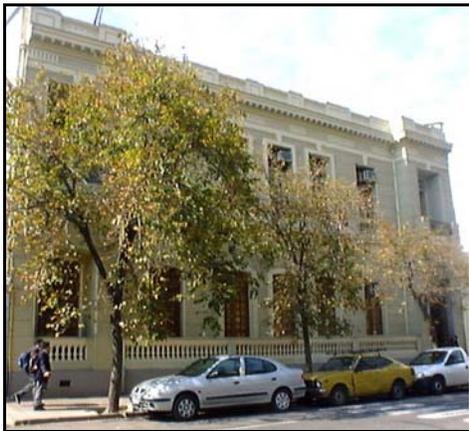
Fotografía de fachada

ESTILO ARQUITECTÓNICO	Ecléctico, con elementos de la corriente Clasicista.	COMPOSICIÓN DE FACHADA	Fachada texturada, asimétrica, con división vertical y con fuerte acentuación de vanos.
MATERIALIDAD PREDOMINANTE	Hormigón
