ANTECEDENTES GENERALES

NOMBRE:	Pasaje Livingstone
DIRECCIÓN:	Av. Vicuña Mackenna 47 y Livingstone 34 - 72
TIPO:	Conjunto
ARQUITECTO:	Alberto Risopatrón B.
AÑO CONSTRUCCIÓN:	
AÑO CONSTRUCCIÓN S.I.I.:	1929 - 1930
ESTADO CONSERVACION:	Bueno
Nº PISOS	1, 2 y 4
SUP. TERRENO (m2):	
SUP. EDIFICADA (m2):	
DESTINO:	Comercio y Vivienda
PROPIETARIO:	
CALIDAD JURÍDICA	
SECTOR CATASTRAL:	17N
MANZANA CATASTRAL	2
ROL:	303 - 8, 94 al 99
EXPROPIACIÓN	No

FICHA
Nº
867

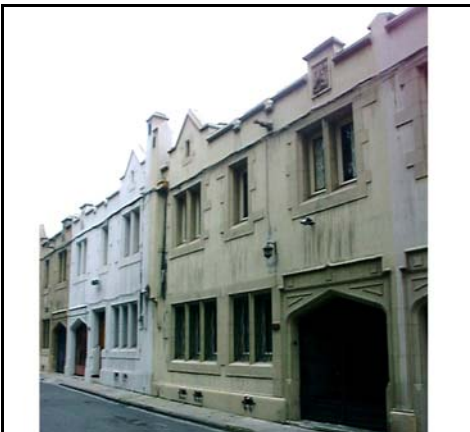
Fotografía de fachada

ESTILO ARQUITECTÓNICO	Ecléctico, con elementos de la corriente Neogótica, Tudor y Neomedieval.	COMPOSICIÓN DE FACHADA	Fachadas decoradas, con continuidad de Skyline y repetición de módulos similares con jerarquización de esquina.
MATERIALIDAD PREDOMINANTE	Albañilería - Madera

MATERIALIDAD TECHUMBRE:
 ESTADO DE CONSERVACIÓN ELEMENTO: Bueno
 ESTADO DE CONSERVACIÓN ENTORNO: Bueno
 GRADO DE ALTERACIÓN: Poco modificado
 APTITUD PARA REHABILITACIÓN: Vivienda - Equipamiento
