## ANTECEDENTES GENERALES

NOMBRE:	Edificio con elementos del Clasicismo Popular, Raúl
DIRECCIÓN:	Raúl 568 - 570
TIPO:	Inmueble
ARQUITECTO:	
AÑO CONSTRUCCIÓN:	
AÑO CONSTRUCCIÓN S.I.I.:	1910
ESTADO CONSERVACION:	Regular
Nº PISOS	1 y 2
SUP. TERRENO (m2):	542
SUP. EDIFICADA (m2):	797
DESTINO:	Vivienda
PROPIETARIO:	Medina Medina Aida del Carmen
CALIDAD JURÍDICA	Privado
SECTOR CATASTRAL:	18N
MANZANA CATASTRAL	19
ROL:	613 - 21.
EXPROPIACIÓN	No

FICHA  
Nº  
**900**

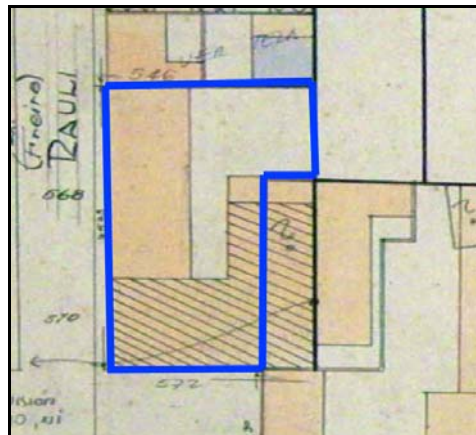
Silueta inmueble original

ESTILO ARQUITECTÓNICO	Ecléctico, con elementos del Clasicismo Popular.	COMPOSICIÓN DE FACHADA	Fachada plana, asimétrica y sin acentuación de vanos.
MATERIALIDAD PREDOMINANTE	Adobe

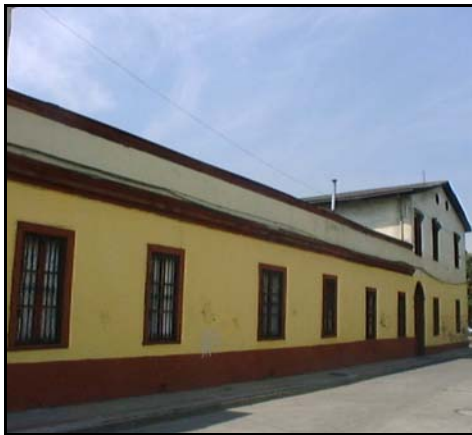
Fotografía de fachada

<b>TIPOLOGÍA EDIFICIO:</b> Esquina <b>AGRUPAMIENTO:</b> Continuo <b>ALTURA EN METROS:</b> 10 <b>ANTEJARDÍN:</b> No <b>TIPO DE CUBIERTA:</b> Inclinada	<b>MATERIALIDAD TECHUMBRE:</b> Zinc <b>ESTADO DE CONSERVACIÓN ELEMENTO:</b> Regular <b>ESTADO DE CONSERVACIÓN ENTORNO:</b> Bueno <b>GRADO DE ALTERACIÓN:</b> Poco modificado <b>APTITUD PARA REHABILITACIÓN:</b> Vivienda
<b>RELACIÓN DEL ELEMENTO CON SU ENTORNO</b> <b>IMAGEN URBANA RELEVANTE POR:</b> Singularidad <b>FORMA PARTE DE UN CONJUNTO:</b> <input type="checkbox"/> <b>PRESENCIA DE ELEMENTOS PATRIMONIALES:</b> Inmueble de Conservación Histórica	<b>OBSERVACIONES</b>
