## ANTECEDENTES GENERALES

<b>NOMBRE:</b>	Conjunto Guayaquil - Quito
<b>DIRECCIÓN:</b>	Quito 16-32 y 38; Guayaquil 3-45, 6-48, 510-536, 527-531; Diag. Paraguay 454-496, 415-491; Carmen 2-36, 33-47; Alameda Libertador B.
<b>TIPO:</b>	Conjunto
<b>ARQUITECTO:</b>	Luis Jelvez G., Tomás Reyes, Pedro Lira, Alberto Piwonka O., Victor Salas y otros
<b>AÑO CONSTRUCCIÓN:</b>	
<b>AÑO CONSTRUCCIÓN S.I.I.:</b>	1933-1944-1945-1947-1950 y 1954
<b>ESTADO CONSERVACION:</b>	Bueno
<b>Nº PISOS</b>	4 a 7
<b>SUP. TERRENO (m2):</b>	
<b>SUP. EDIFICADA (m2):</b>	
<b>DESTINO:</b>	Vivienda, Comercio y Servicio
<b>PROPIETARIO:</b>	
<b>CALIDAD JURÍDICA</b>	
<b>SECTOR CATASTRAL:</b>	18N y 19N
<b>MANZANA CATASTRAL</b>	1 y 3
<b>ROL:</b>	322-8 al 98, 323-1 al 67, 324-32 al 1
<b>EXPROPIACIÓN</b>	No

FICHA  
Nº  
**901**

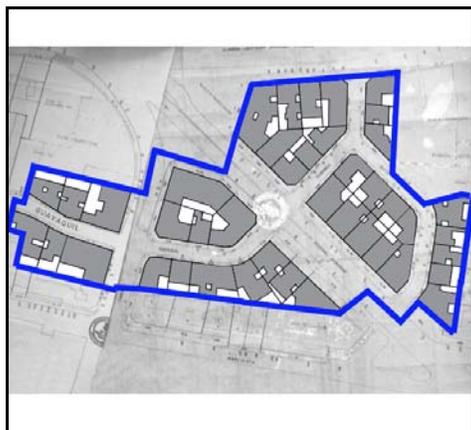
Siluetas inmueble original

<b>ESTILO ARQUITECTÓNICO</b>	Ecléctico, con elementos de la corriente Clasicista y de la Arquitectura del	<b>COMPOSICIÓN DE FACHADA</b>	Fachadas planas, con continuidad de Skyline y jerarquización de módulos esquina.
<b>MATERIALIDAD PREDOMINANTE</b>	Hormigón - Albañilería

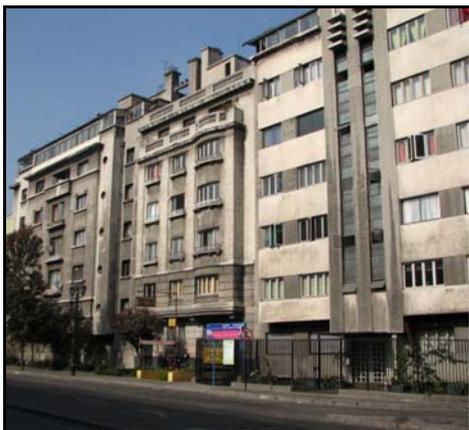
Fotografía de fachada

<b>TIPOLOGÍA EDIFICIO</b> Manzana, esquinas y entre medianeros <b>AGRUPAMIENTO:</b> Continuo <b>ALTURA EN METROS:</b> 21 <b>ANTEJARDÍN:</b> No <b>TIPO DE CUBIERTA:</b> Horizontales e inclinadas	<b>MATERIALIDAD TECHUMBRE:</b> Hormigón y Zinc <b>ESTADO DE CONSERVACIÓN ELEMENTO:</b> Bueno <b>ESTADO DE CONSERVACIÓN ENTORNO:</b> Bueno <b>GRADO DE ALTERACIÓN:</b> Poco modificado <b>APTITUD PARA REHABILITACIÓN:</b> Vivienda - Equipamiento
<b>RELACIÓN DEL ELEMENTO CON SU ENTORNO</b> <b>IMAGEN URBANA RELEVANTE POR:</b> Ubicación y singularidad <b>FORMA PARTE DE UN CONJUNTO:</b> <input checked="" type="checkbox"/> <b>PRESENCIA DE ELEMENTOS PATRIMONIALES:</b> Monumento Hist. e Inm. de Conservación Histórica	<b>OBSERVACIONES</b> Conjunto conformado por cuarenta y dos inmuebles de similar morfología y estilo arquitectónico.
