ANTECEDENTES GENERALES

NOMBRE:	Teatro Blanco Encalada
DIRECCIÓN:	Av. Almirante Blanco Encalada 2820 2
TIPO:	Inmueble
ARQUITECTO:	
AÑO CONSTRUCCIÓN:	
AÑO CONSTRUCCIÓN S.I.I.:	1937
ESTADO CONSERVACION:	Bueno
Nº PISOS:	2
SUP. TERRENO (m2):	1037
SUP. EDIFICADA (m2):	
DESTINO:	Discoteca
PROPIETARIO:	Martinez Shuffnegger Amparo y otros
CALIDAD JURÍDICA:	Privado
SECTOR CATASTRAL:	28
MANZANA CATASTRAL:	5
ROL:	926-14
EXPROPIACIÓN:	No

FICHA
Nº
906

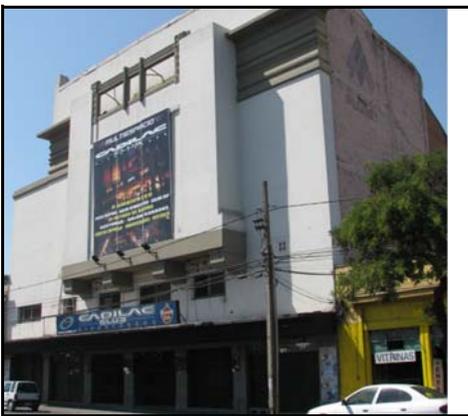
Fotografía de fachada

ESTILO ARQUITECTÓNICO Ecléctico con reminiscencias de arc deco.

Simple trabajada en dos planos destacandose en su entorno por la altura y volumetría.

MATERIALIDAD PREDOMINANTE Alabañilería reforzada
