**NOMBRE:** Población Sagrada Familia

FICHA  
Nº  
**915**

Zona de Conservación Histórica D7 - San Vicente - San Eugenio

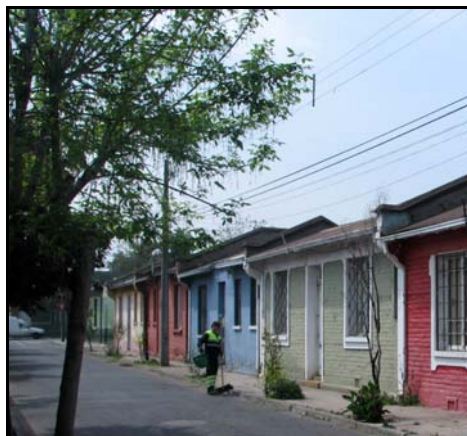
**Fotografía fachada**

Fachada texturada, simétrica, con continuidad de skyline y con leve acentuación de vanos

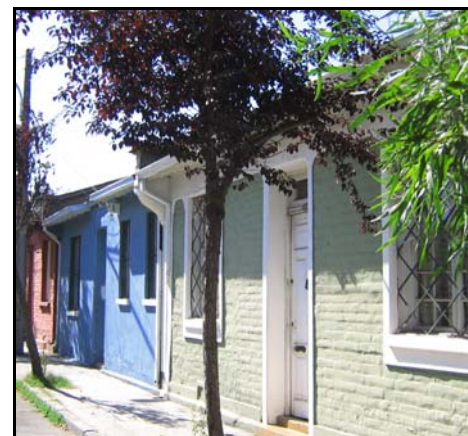
**Detalle**

**EMPLAZAMIENTO:** Manzana Completa  
**ELEMENTOS ARQUITECTÓNICOS DE INTERÉS:** Simetría de fachada, alero continuo.  
**TIPO DE CUBIERTA:** Horizontal
