NOMBRE: Ex Central de Leche

FICHA
Nº
919

Zona de Conservación Histórica D7 - San Vicente - San Eugenio

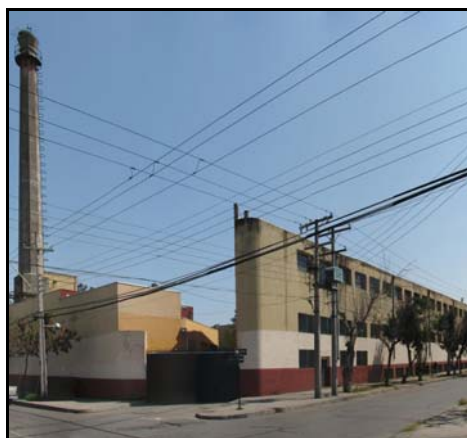
Fotografía fachada

Fachada plana, simétrica y con vanos sin acentuación

MATERIALIDAD: Albañilería
CUBIERTA: Zinc
FACHADA: Albañilería estucada

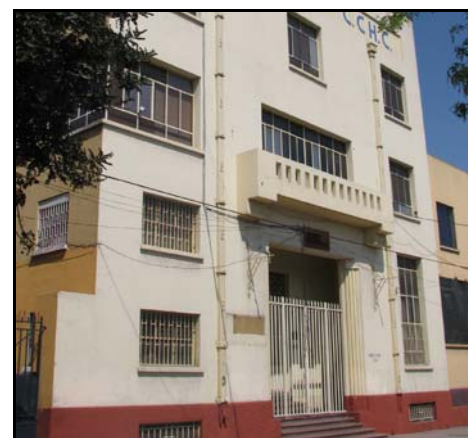
Detalle

EMPLAZAMIENTO: Manzana Completa
ELEMENTOS ARQUITECTÓNICOS DE INTERÉS: Accesos, línea férrea, torres de chimeneas, hornos auditorio.
TIPO DE CUBIERTA: Inclinada
