ANTECEDENTES GENERALES

NOMBRE: Población Pedro Montt

FICHA
Nº
928

Zona de Conservación Histórica D7 - San Vicente - San Eugenio

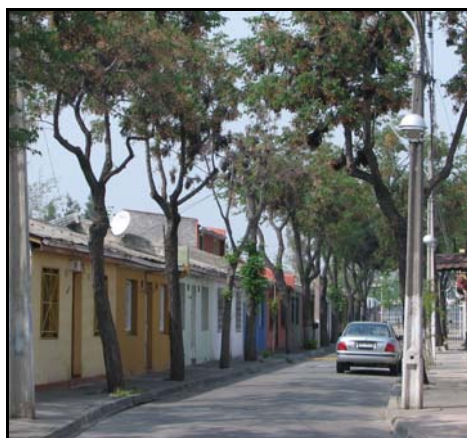
Fotografía fachada

Fachada plana, simétrica, con continuidad de skyline y sin acentuación de vanos

MATERIALIDAD:	Albañilería
CUBIERTA:	Zinc
FACHADA:	Albañilería estucada

GRADO DE HOMOGENEIDAD:	Mas de un 80 %
GRADO DE SUSTITUCIÓN Y ALTERACIÓN:	Menos del 20%
ESTADO DE CONSERVACIÓN EDIFICACIONES:	Bueno
ESTADO DE CONSERVACIÓN INFRAESTRUCTURA:	Bueno

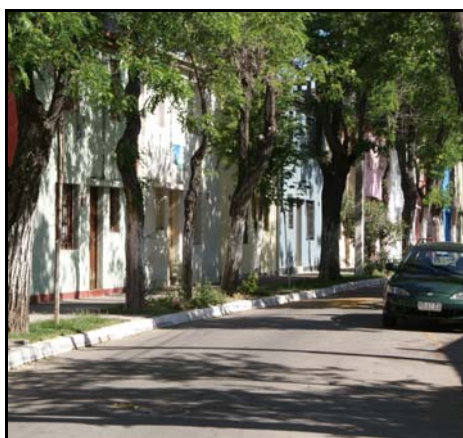
Fotografía espacio público

Conjunto construido bajo la Ley N° 5.950 por acción de la Caja de Habitación Popular. Sus ocupantes originales eran obreros de la Fábrica Yarur, muchos de ellos aún permanecen en las viviendas, las cuales presentan una buena mantención, así como el espacio público. Cuenta con dos plaza interiores, la mayor que articula el recorrido y entorno a la cual se instala equipamiento de proximidad y la segunda que se ofrece como lugar de descanso y encuentro. El conjunto cuenta además con equipamiento deportivo y sede

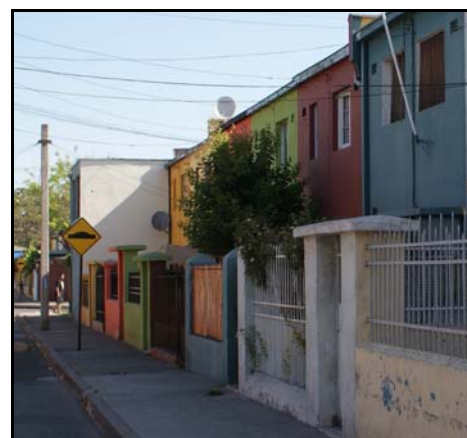
Detalle

EMPLAZAMIENTO:	Manzana Completa
ELEMENTOS ARQUITECTÓNICOS DE INTERÉS:	Existen 3 tipologías de casas todas continuas con variación de altura y ocupación dentro del predio.
TIPO DE CUBIERTA:	Inclinada
