## ANTECEDENTES GENERALES

<b>NOMBRE:</b>	Conjunto Lord Cochrane/Roberto Espinoza/Pjes. Huemul/Copiapó
<b>DIRECCIÓN:</b>	Lord Cochrane 710 al 790, Roberto Espinoza 713 al 795, Pjes. Huemul y Lord Cochrane ambos frentes y Copiapó 1345 al 1371
<b>TIPO:</b>	Conjunto
<b>ARQUITECTO:</b>	
<b>AÑO CONSTRUCCIÓN:</b>	
<b>AÑO CONSTRUCCIÓN S.I.I.:</b>	1913, 1920, 1923, 1926, 1930, 1932,
<b>ESTADO CONSERVACION:</b>	Bueno
<b>Nº PISOS:</b>	1 y 2
<b>SUP. TERRENO (m2):</b>	5098
<b>SUP. EDIFICADA (m2):</b>	4816
<b>DESTINO:</b>	Vivienda y Bodega
<b>PROPIETARIO:</b>	Varios
<b>CALIDAD JURÍDICA:</b>	Privada
<b>SECTOR CATASTRAL:</b>	21
<b>MANZANA CATASTRAL:</b>	30
<b>ROL:</b>	Varios
<b>EXPROPIACIÓN:</b>	No

FICHA  
Nº  
**938**

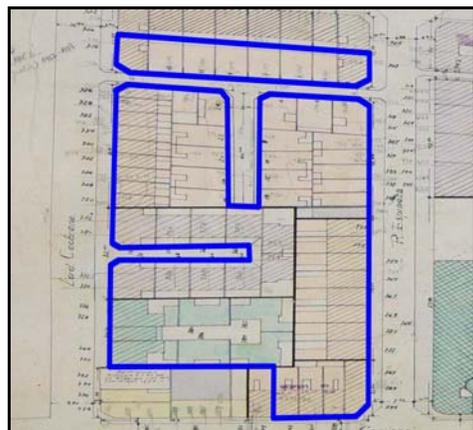
Silüeta inmueble original

TIPOLOGÍA EDIFICIO: Esquina y Entre medianeros  
 AGRUPAMIENTO: Continuo  
 ALTURA EN METROS (Aprox.): 9  
 ANTEJARDÍN: Parcial  
 TIPO DE CUBIERTA: Inclinada

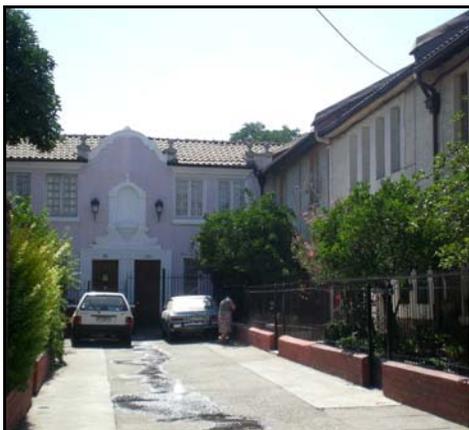
Fotografía de fachada

<b>ESTILO ARQUITECTÓNICO</b>	Ecléctico, con elementos de la corriente Neocolonial y del Clasicismo Popular	<b>COMPOSICIÓN DE FACHADA</b>	Fachada plana, simétrica y decorada, con repetición de módulos similares, con acentuación de vanos y jerarquización de acceso
<b>MATERIALIDAD PREDOMINANTE</b>	Albañilería

MATERIALIDAD TECHUMBRE: Zinc  
 ESTADO DE CONSERVACIÓN ELEMENTO: Bueno  
 ESTADO DE CONSERVACIÓN ENTORNO: Bueno  
 GRADO DE ALTERACIÓN: Sin modificación  
 APTITUD PARA REHABILITACIÓN: Vivienda - Equipamiento

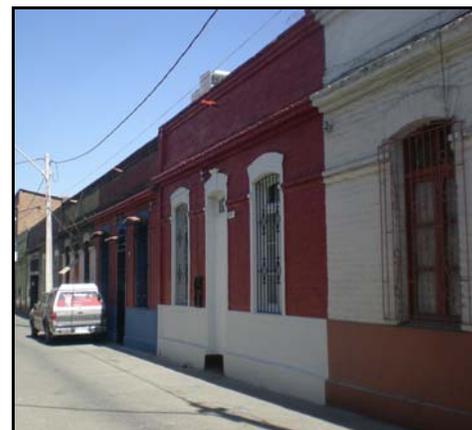
Detalle u otro

Conjunto de cités y pasajes que mantienen preferentemente el uso residencial. Pasaje Lord Cocharne con tipología de antejardín.
