NOMBRE:	Conjunto con elementos de Clasicismo Popular en Nataniel con Copiapó
DIRECCIÓN:	Nataniel Cox 774 al 798 y Copiapó 1245 - 1249
TIPO:	Conjunto
ARQUITECTO:	
AÑO CONSTRUCCIÓN:	
AÑO CONSTRUCCIÓN S.I.I.:	1925 al 1935
ESTADO CONSERVACION:	Bueno
N° PISOS:	1 y 2
SUP. TERRENO (m2):	1237
SUP. EDIFICADA (m2):	1501
DESTINO:	Vivienda
PROPIETARIO:	Varios
CALIDAD JURÍDICA:	Privada
SECTOR CATASTRAL:	21
MANZANA CATASTRAL:	32
ROL:	2809 - 5 y 10 al 17
EXPROPIACIÓN:	Si

FICHA
N°
941

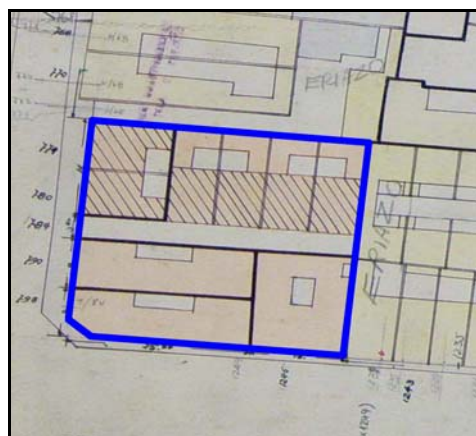
Silueta inmueble original

ESTILO ARQUITECTÓNICO	Ecléctico, con influencias de la corriente Clasicista Popular	COMPOSICIÓN DE FACHADA	Fachadas planas, levemente decoradas, con acentuación de vanos regular
MATERIALIDAD PREDOMINANTE	Adobe, Madera y Albañilería

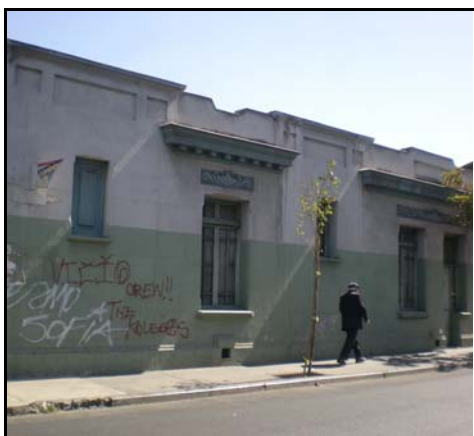
Fotografía de fachada

MATERIALIDAD TECHUMBRE: Zinc
 ESTADO DE CONSERVACIÓN ELEMENTO: Bueno
 ESTADO DE CONSERVACIÓN ENTORNO: Bueno
 GRADO DE ALTERACIÓN: Sin modificación
 APTITUD PARA REHABILITACIÓN: Vivienda - Equipamiento

Conjunto Cité de esquina edificaciones de 1 y 2 pisos.
