<b>NOMBRE:</b>	Conjunto Ecléctico con balcones y pilastras Copiapó con Arturo Prat
<b>DIRECCIÓN:</b>	Arturo Prat 796 al 798 y Copiapó 989 al 993
<b>TIPO:</b>	Conjunto
<b>ARQUITECTO:</b>	
<b>AÑO CONSTRUCCIÓN:</b>	
<b>AÑO CONSTRUCCIÓN S.I.I.:</b>	1924 y 1935
<b>ESTADO CONSERVACION:</b>	Bueno
<b>Nº PISOS:</b>	2 y 4
<b>SUP. TERRENO (m2):</b>	269
<b>SUP. EDIFICADA (m2):</b>	
<b>DESTINO:</b>	Comercio
<b>PROPIETARIO:</b>	Sergio Pedemonte e Italo Massone
<b>CALIDAD JURÍDICA:</b>	Privada
<b>SECTOR CATASTRAL:</b>	20
<b>MANZANA CATASTRAL:</b>	24
<b>ROL:</b>	2801 - 11 y 19
<b>EXPROPIACIÓN:</b>	No

FICHA Nº  
**943**

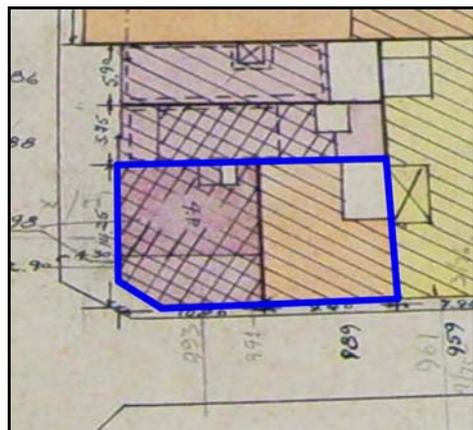
Silueta inmueble original

<b>ESTILO ARQUITECTÓNICO</b>	Ecléctico, con elementos de la corriente Clasicista	<b>COMPOSICIÓN DE FACHADA</b>	Fachadas trabajadas en dos planos con continuidad de skyline y jerarquización de módulos
<b>MATERIALIDAD PREDOMINANTE</b>	Albañilería

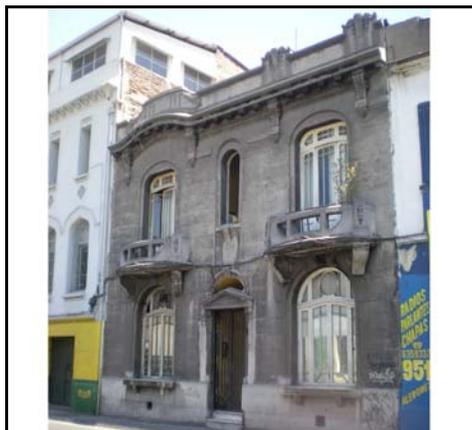
Fotografía de fachada

MATERIALIDAD TECHUMBRE: Zinc  
 ESTADO DE CONSERVACIÓN ELEMENTO: Bueno  
 ESTADO DE CONSERVACIÓN ENTORNO: Bueno  
 GRADO DE ALTERACIÓN: Poco modificado  
 APTITUD PARA REHABILITACIÓN: Vivienda y Equipamiento
