ANTECEDENTES GENERALES

NOMBRE:	Conjunto Clasicista Popular dos pisos calle Alejandro I
DIRECCIÓN:	Copiapó 1240 al 1256 , Alejandro I 815-817 y 814 al 862 y Zenteno 833 -853
TIPO:	Conjunto
ARQUITECTO:	
AÑO CONSTRUCCIÓN:	
AÑO CONSTRUCCIÓN S.I.I.:	1920 a 1933 Aprox.
ESTADO CONSERVACION:	Bueno
Nº PISOS:	2
SUP. TERRENO (m2):	2698
SUP. EDIFICADA (m2):	3346
DESTINO:	Vivienda
PROPIETARIO:	Varios
CALIDAD JURÍDICA:	Privada
SECTOR CATASTRAL:	21
MANZANA CATASTRAL:	36
ROL:	2810-4 al 12 y 24 al 27 y 2811-5 y 6
EXPROPIACIÓN:	Si

FICHA
Nº
948

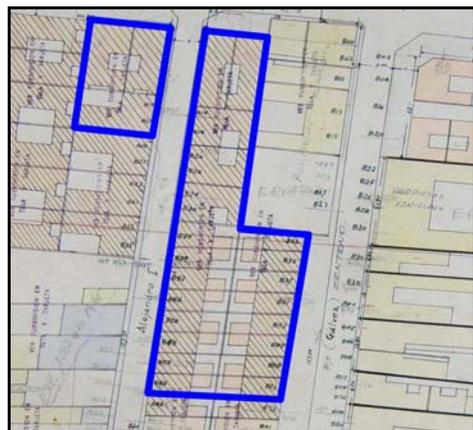
Silueta inmueble original

ESTILO ARQUITECTÓNICO	Ecléctico, con elementos del Clasicismo Popular	COMPOSICIÓN DE FACHADA	Fachada texturadas, con continuidad skyline y con repetición de módulos idénticos.
MATERIALIDAD PREDOMINANTE	Albañilería

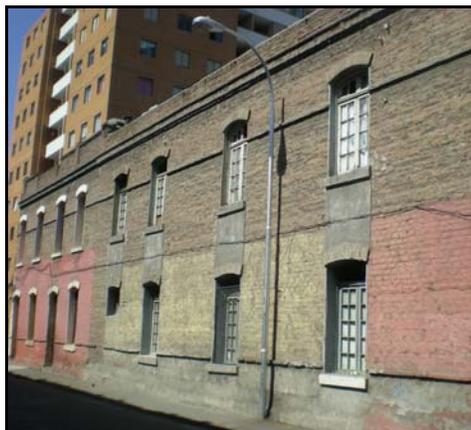
Fotografía de fachada

TIPOLOGÍA EDIFICIO: Esquina y Entre medianeros
 AGRUPAMIENTO: Continuo
 ALTURA EN METROS (Aprox.): 8
 ANTEJARDÍN: Si
 TIPO DE CUBIERTA: Inclinada

MATERIALIDAD TECHUMBRE: Zinc
 ESTADO DE CONSERVACIÓN ELEMENTO: Bueno
 ESTADO DE CONSERVACIÓN ENTORNO: Bueno
 GRADO DE ALTERACIÓN: Poco modificado
 APTITUD PARA REHABILITACIÓN: Vivienda
