ANTECEDENTES GENERALES

NOMBRE:	Conjunto de un piso Emiliano Figueroa 1
DIRECCIÓN:	Emiliano Figueroa 821 al 843
TIPO:	Conjunto
ARQUITECTO:	E. knockaert
AÑO CONSTRUCCIÓN:	1926 a 1935
AÑO CONSTRUCCIÓN S.I.I.:	
ESTADO CONSERVACION:	Bueno
Nº PISOS:	1
SUP. TERRENO (m2):	1470
SUP. EDIFICADA (m2):	
DESTINO:	Vivienda y Oficina
PROPIETARIO:	Varios
CALIDAD JURÍDICA:	Privada
SECTOR CATASTRAL:	19N
MANZANA CATASTRAL:	28
ROL:	2789 - 2 al 5
EXPROPIACIÓN:	No

FICHA
Nº
952

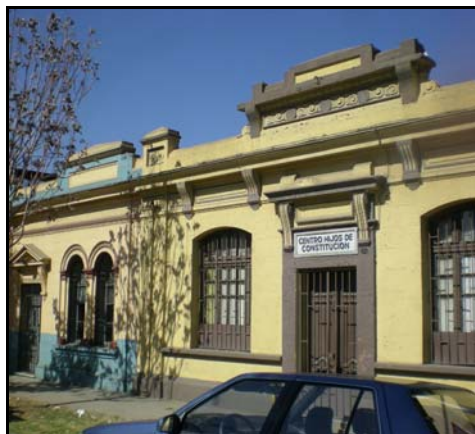
Fotografía de fachada

ESTILO ARQUITECTÓNICO	Ecléctico con elementos de la corriente Clasicista	COMPOSICIÓN DE FACHADA	Fachadas planas texturadas, simétricas con acentuación de vanos regular y jerarquización de accesos.
MATERIALIDAD PREDOMINANTE	Albañilería

ESTADO DE CONSERVACIÓN ELEMENTO: Bueno
