ANTECEDENTES GENERALES

NOMBRE:	Conjunto de un piso Emiliano Figueroa 2
DIRECCIÓN:	Emiliano Figueroa 836 al 880, Coquimbo 603 al 641 y San Isidro 839 al 897
TIPO:	Conjunto
ARQUITECTO:	E. Knockaert
AÑO CONSTRUCCIÓN:	1920 al 1940
AÑO CONSTRUCCIÓN S.I.I.:	
ESTADO CONSERVACION:	Bueno
Nº PISOS:	1
SUP. TERRENO (m2):	5700
SUP. EDIFICADA (m2):	
DESTINO:	Vivienda y Equipamiento
PROPIETARIO:	Varios
CALIDAD JURÍDICA:	Privada
SECTOR CATASTRAL:	19N
MANZANA CATASTRAL:	29
ROL:	2793 - 8 al 21 y 29 al 34
EXPROPIACIÓN:	No

FICHA
Nº
954

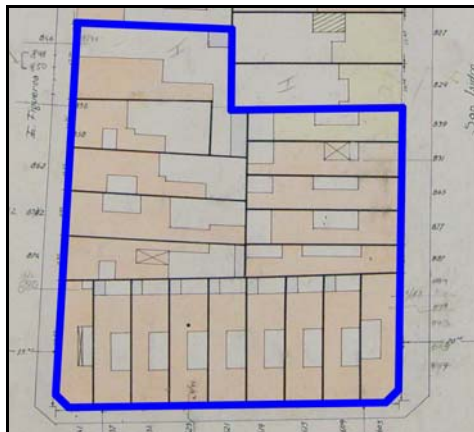
Silueta inmueble original

Fachadas planas, texturadas, simétricas y asimétricas, con acentuación de vanos regular y jerarquización del acceso

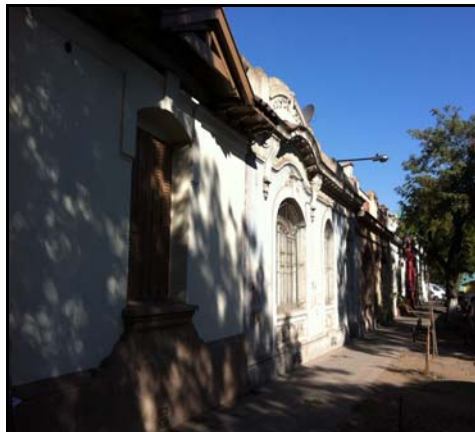
Fotografía de fachada

MATERIALIDAD TECHUMBRE: Zinc
 ESTADO DE CONSERVACIÓN ELEMENTO: Bueno
 ESTADO DE CONSERVACIÓN ENTORNO: Bueno
 GRADO DE ALTERACIÓN: Poco modificado
 APTITUD PARA REHABILITACIÓN: Vivienda
