ANTECEDENTES GENERALES

NOMBRE:	Inmueble de 1910 con elementos del Clasicismo Popular
DIRECCIÓN:	Av. Manuel Antonio Matta 1469
TIPO:	Inmueble
ARQUITECTO:	
AÑO CONSTRUCCIÓN:	
AÑO CONSTRUCCIÓN S.I.I.:	1910
ESTADO CONSERVACION:	Bueno
Nº PISOS:	3
SUP. TERRENO (m2):	279
SUP. EDIFICADA (m2):	
DESTINO:	Vivienda
PROPIETARIO:	Varios
CALIDAD JURÍDICA:	Privada
SECTOR CATASTRAL:	22
MANZANA CATASTRAL:	25
ROL:	Sin información
EXPROPIACIÓN:	Si

FICHA
Nº
958

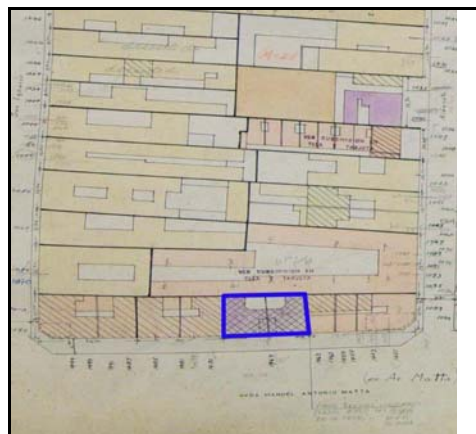
Silueta inmueble original

ESTILO ARQUITECTÓNICO	Ecléctico con elementos del clasicismo popular	COMPOSICIÓN DE FACHADA	Fachada plana y simétrica, con divisiones verticales y horizontales, leve acentuación de vanos y jerarquización del acceso
MATERIALIDAD PREDOMINANTE	Albañilería reforzada

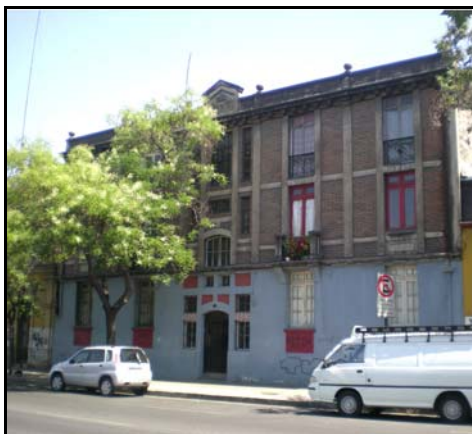
Fotografía de fachada

MATERIALIDAD TECHUMBRE: Zinc
 ESTADO DE CONSERVACIÓN ELEMENTO: Bueno
 ESTADO DE CONSERVACIÓN ENTORNO: Bueno
 GRADO DE ALTERACIÓN: Sin modificación
 APTITUD PARA REHABILITACIÓN: Equipamiento- vivienda

Inmueble colectivo con coronamiento destacado.
