ANTECEDENTES GENERALES

NOMBRE:	Ex. Teatro Esmeralda
DIRECCIÓN:	Aconcagua 1124 - 1148 y San Diego 1035
TIPO:	Inmueble
ARQUITECTO:	
AÑO CONSTRUCCIÓN:	
AÑO CONSTRUCCIÓN S.I.I.:	1924
ESTADO CONSERVACION:	Bueno
Nº PISOS:	3
SUP. TERRENO (m2):	1627
SUP. EDIFICADA (m2):	1557
DESTINO:	Comercio
PROPIETARIO:	Inmobiliaria e Inversiones Batuque Ltda.
CALIDAD JURÍDICA:	Privada
SECTOR CATASTRAL:	21
MANZANA CATASTRAL:	45
ROL:	2879 - 55
EXPROPIACIÓN:	No

FICHA Nº
959

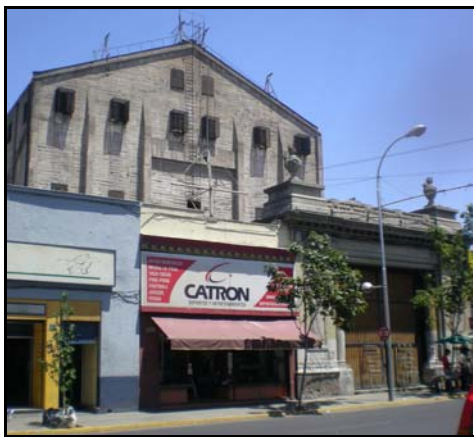
Fotografía de fachada

ESTILO ARQUITECTÓNICO	Ecléctico, con elementos clásicos y Art Nouveau	COMPOSICIÓN DE FACHADA	Fachada plana, simétrica, decorada y con fuerte acentuación de vanos
MATERIALIDAD PREDOMINANTE	Hormigón

Antiguo teatro Esmeralda, se mantiene su envolvente.
