ANTECEDENTES GENERALES

NOMBRE:	Cité de tres pisos San Diego
DIRECCIÓN:	San Diego 956 al 964
TIPO:	Conjunto
ARQUITECTO:	
AÑO CONSTRUCCIÓN:	
AÑO CONSTRUCCIÓN S.I.I.:	1940
ESTADO CONSERVACION:	Bueno
Nº PISOS:	2 y 3
SUP. TERRENO (m2):	1364
SUP. EDIFICADA (m2):	
DESTINO:	Comercio y Vivienda
PROPIETARIO:	Varios
CALIDAD JURÍDICA:	Privada
SECTOR CATASTRAL:	20
MANZANA CATASTRAL:	30
ROL:	2873 - 191-259 al 273
EXPROPIACIÓN:	No

FICHA
Nº
963

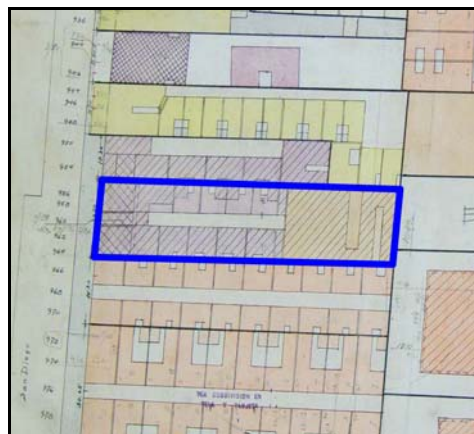
Siluetas inmueble original

ESTILO ARQUITECTÓNICO	Ecléctico, con elementos del Clasicismo Popular	COMPOSICIÓN DE FACHADA	Fachada plana y simétrica, con repetición de módulos similares, eve acentuación de vanos y jerarquización de acceso.
MATERIALIDAD PREDOMINANTE	Albañilería y Adobe

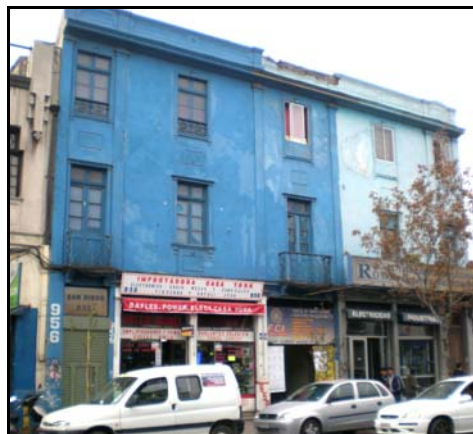
Fotografía de fachada

MATERIALIDAD TECHUMBRE: Zinc
 ESTADO DE CONSERVACIÓN ELEMENTO: Bueno
 ESTADO DE CONSERVACIÓN ENTORNO: Bueno
 GRADO DE ALTERACIÓN: Poco modificado
 APTITUD PARA REHABILITACIÓN: Comercio - Vivienda

Inmueble con tres pisos a la calle y dos pisos al interior del cité.
