<b>NOMBRE:</b>	Cité de dos Pisos con elementos del Clasicismo Popular San Diego
<b>DIRECCIÓN:</b>	San Diego 924 al 930
<b>TIPO:</b>	Conjunto
<b>ARQUITECTO:</b>	
<b>AÑO CONSTRUCCIÓN:</b>	
<b>AÑO CONSTRUCCIÓN S.I.I.:</b>	1935
<b>ESTADO CONSERVACION:</b>	Bueno
<b>Nº PISOS:</b>	2
<b>SUP. TERRENO (m2):</b>	
<b>SUP. EDIFICADA (m2):</b>	
<b>DESTINO:</b>	Comercio y Vivienda
<b>PROPIETARIO:</b>	Antonio Hamora Aleunalli
<b>CALIDAD JURÍDICA:</b>	Privada
<b>SECTOR CATASTRAL:</b>	20
<b>MANZANA CATASTRAL:</b>	30
<b>ROL:</b>	2873 - 186
<b>EXPROPIACIÓN:</b>	No

FICHA Nº 966

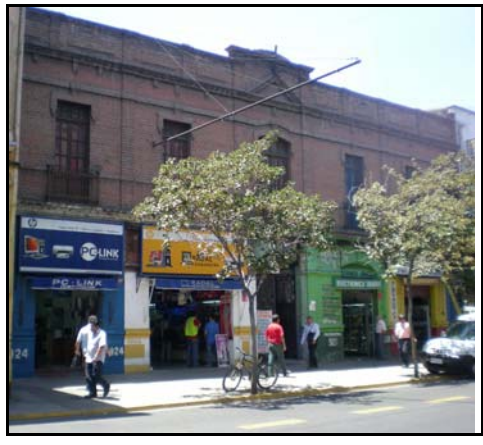
**Fotografía de fachada**

**COMPOSICIÓN DE FACHADA**  
 Fachada plana y simétrica, levemente decorada, con repetición de módulos, con acentuación de vanos regular y divisiones verticales
