### ANTECEDENTES GENERALES

<b>NOMBRE:</b>	Conjunto de Cité con Casa Esquina Arturo Prat con Porvenir
<b>DIRECCIÓN:</b>	Arturo Prat 1006 al 1032 y Porvenir 960 al 988
<b>TIPO:</b>	Conjunto
<b>ARQUITECTO:</b>	
<b>AÑO CONSTRUCCIÓN:</b>	
<b>AÑO CONSTRUCCIÓN S.I.I.:</b>	1915 al 1930
<b>ESTADO CONSERVACION:</b>	Bueno
<b>Nº PISOS:</b>	1 y 2
<b>SUP. TERRENO (m2):</b>	
<b>SUP. EDIFICADA (m2):</b>	
<b>DESTINO:</b>	Mixto
<b>PROPIETARIO:</b>	Varios
<b>CALIDAD JURÍDICA:</b>	Privada
<b>SECTOR CATASTRAL:</b>	20
<b>MANZANA CATASTRAL:</b>	33
<b>ROL:</b>	2872 - 4 al 17
<b>EXPROPIACIÓN:</b>	No

FICHA  
Nº  
**970**

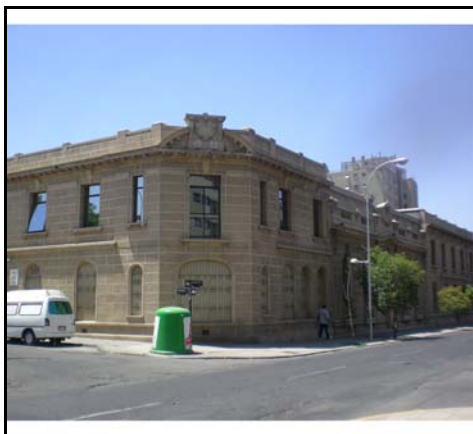
Fotografía de fachada

<b>ESTILO ARQUITECTÓNICO</b>	Arquitectura Ecléctica, con elementos de la corriente Clasicista y Clasicista Popular	<b>COMPOSICIÓN DE FACHADA</b>	Fachada plana y texturada, asimétrica con acentuación de vanos regular
<b>MATERIALIDAD PREDOMINANTE</b>	Albañilería y Adobe

MATERIALIDAD TECHUMBRE: Zinc  
 ESTADO DE CONSERVACIÓN ELEMENTO: Bueno  
 ESTADO DE CONSERVACIÓN ENTORNO: Bueno  
 GRADO DE ALTERACIÓN: Poco modificado  
 APTITUD PARA REHABILITACIÓN: Vivienda - Comercio
