ANTECEDENTES GENERALES

NOMBRE:	Conjunto con elementos Clasicistas Av. Matta
DIRECCIÓN:	Av. Manuel Antonio Matta 567 al 599
TIPO:	Conjunto
ARQUITECTO:	
AÑO CONSTRUCCIÓN:	
AÑO CONSTRUCCIÓN S.I.I.:	1910 y 1936
ESTADO CONSERVACION:	Bueno
Nº PISOS:	1
SUP. TERRENO (m2):	1081,7
SUP. EDIFICADA (m2):	
DESTINO:	Comercio y Bodega
PROPIETARIO:	Varios
CALIDAD JURÍDICA:	Privada
SECTOR CATASTRAL:	19N
MANZANA CATASTRAL:	39
ROL:	2859 - 12 al 15
EXPROPIACIÓN:	No

FICHA Nº
974

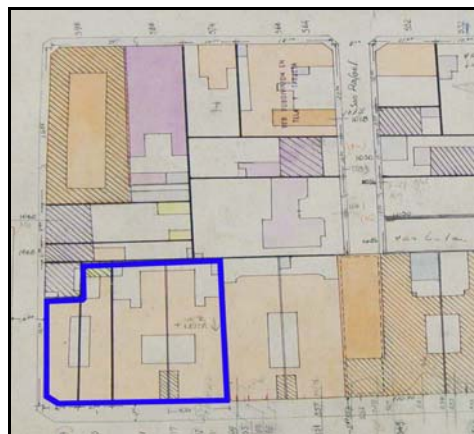
Silueta inmueble original

Fachada plana, texturada y asimétrica, con repetición de módulos similares y acentuación de vanos regular

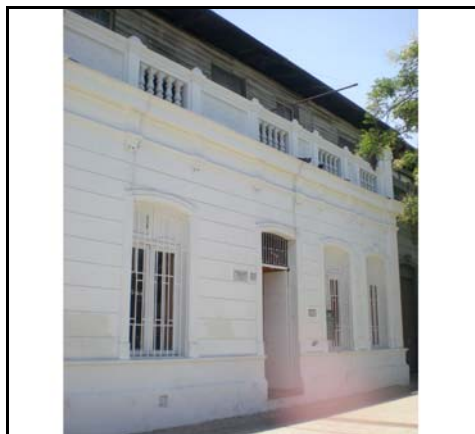
Fotografía de fachada

Mansardas agregadas con posterioridad de material ligero y sin valor.
