ANTECEDENTES GENERALES

NOMBRE:	Población Marta Arteaga
DIRECCIÓN:	Zenteno 1124 al 1158, Baltazar Villalobos 1111 al 1193 y 1124 al 1182, Marta Arteaga 1107 al 1181 y 1114 al 1186 y San Diego 1101 al 1173
TIPO:	Conjunto
ARQUITECTO:	
AÑO CONSTRUCCIÓN:	1934 al 1946
AÑO CONSTRUCCIÓN S.I.I.:	
ESTADO CONSERVACION:	Bueno
Nº PISOS:	2
SUP. TERRENO (m2):	9261
SUP. EDIFICADA (m2):	9025
DESTINO:	Vivienda y Comercio
PROPIETARIO:	Varios
CALIDAD JURÍDICA:	Privada
SECTOR CATASTRAL:	27
MANZANA CATASTRAL:	7 - 8
ROL:	Varios
EXPROPIACIÓN:	No

FICHA Nº
991

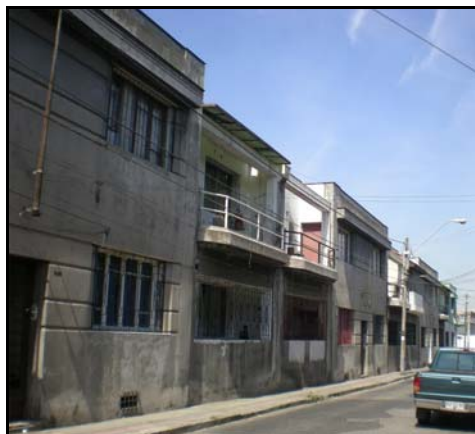
Fotografía de fachada

ESTILO ARQUITECTÓNICO	Movimiento Moderno	COMPOSICIÓN DE FACHADA	Fachadas levementes texturadas, con trabajo en varios planos, con repetición de módulos similares y leve acentuación de vanos.
MATERIALIDAD PREDOMINANTE	Albañilería

MATERIALIDAD TECHUMBRE: Zinc
 ESTADO DE CONSERVACIÓN ELEMENTO: Bueno
 ESTADO DE CONSERVACIÓN ENTORNO: Bueno
 GRADO DE ALTERACIÓN: Sin modificación
 APTITUD PARA REHABILITACIÓN: Vivienda - Equipamiento
