### ANTECEDENTES GENERALES

<b>NOMBRE:</b>	Inmueble colectivo Av. Matta
<b>DIRECCIÓN:</b>	Av. Manuel Antonio Matta 902 al 928 y Chiloé 1103 al 1153
<b>TIPO:</b>	Inmueble
<b>ARQUITECTO:</b>	J. Schroeder y J. Christensen
<b>AÑO CONSTRUCCIÓN:</b>	1944
<b>AÑO CONSTRUCCIÓN S.I.I.:</b>	1948
<b>ESTADO CONSERVACION:</b>	Bueno
<b>Nº PISOS:</b>	2 y 3
<b>SUP. TERRENO (m2):</b>	2687,1
<b>SUP. EDIFICADA (m2):</b>	
<b>DESTINO:</b>	Vivienda y Comercio
<b>PROPIETARIO:</b>	Varios
<b>CALIDAD JURÍDICA:</b>	Privada
<b>SECTOR CATASTRAL:</b>	26
<b>MANZANA CATASTRAL:</b>	2
<b>ROL:</b>	3020 - 8 y 26 al 48
<b>EXPROPIACIÓN:</b>	No

FICHA Nº 992

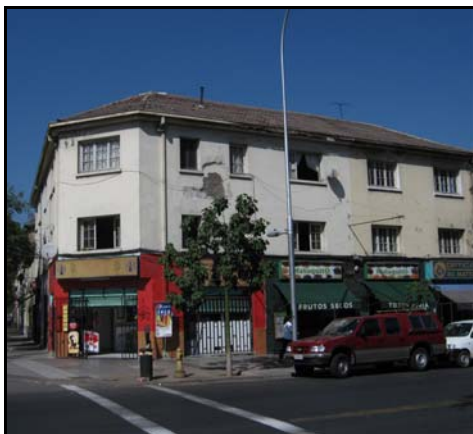
Fotografía de fachada

<b>ESTILO ARQUITECTÓNICO</b>	Eclectico con elementos del clasicismo	<b>COMPOSICIÓN DE FACHADA</b>	Fachada plana con división horizontal, con continuidad de skyline y leve acentuación de vanos
<b>MATERIALIDAD PREDOMINANTE</b>	Albañilería y Adobe

MATERIALIDAD TECHUMBRE: Zinc  
 ESTADO DE CONSERVACIÓN ELEMENTO: Bueno  
 ESTADO DE CONSERVACIÓN ENTORNO: Bueno  
 GRADO DE ALTERACIÓN: Poco modificado  
 APTITUD PARA REHABILITACIÓN: Vivienda - Equipamiento
