ANTECEDENTES GENERALES

NOMBRE:	Conjunto con elementos Neomedieval Av. Matta
DIRECCIÓN:	Av. Manuel Antonio Matta 780 (casa 1 al 14) y 784
TIPO:	Conjunto
ARQUITECTO:	Julio Machicao
AÑO CONSTRUCCIÓN:	
AÑO CONSTRUCCIÓN S.I.I.:	1925, 1926, 1928 y 1940
ESTADO CONSERVACION:	Bueno
Nº PISOS:	1 y 2
SUP. TERRENO (m2):	
SUP. EDIFICADA (m2):	
DESTINO:	Vivienda y Comercio
PROPIETARIO:	Varios
CALIDAD JURÍDICA:	Privada
SECTOR CATASTRAL:	26
MANZANA CATASTRAL:	4
ROL:	3018 - 24 al 37
EXPROPIACIÓN:	No

FICHA Nº
996

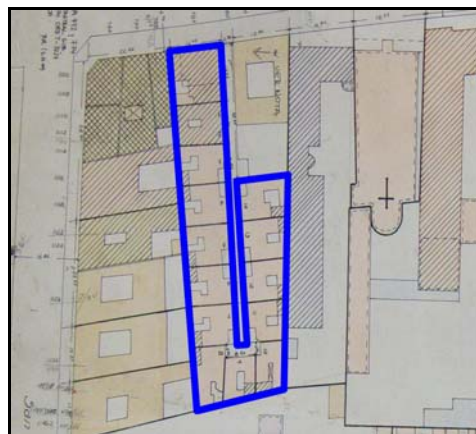
Silueta inmueble original

ESTILO ARQUITECTÓNICO	Ecléctico, con elementos de la corriente Neomedieval y Neorománico	COMPOSICIÓN DE FACHADA	Fachada trabajada en dos planos y asimétricas, con repetición de módulos similares y acentuación de vanos
MATERIALIDAD PREDOMINANTE	Albañilería

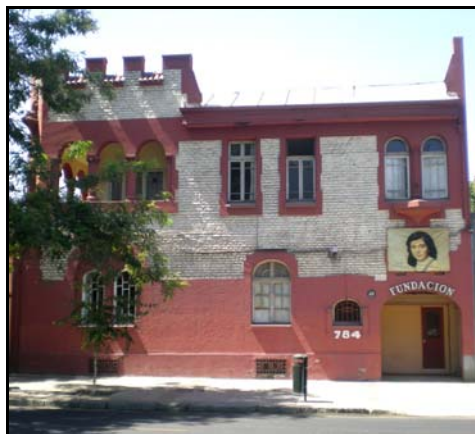
Fotografía de fachada

Conjunto de dos pisos a la calle y cité de viviendas de un piso al interior.
