ANTECEDENTES GENERALES

NOMBRE:	Inmueble esquina de dos pisos con cúpula y balcones
DIRECCIÓN:	Av. Manuel Antonio Matta 692 al 698 y Santa Rosa 1110 - 1114
TIPO:	Inmueble
ARQUITECTO:	
AÑO CONSTRUCCIÓN:	
AÑO CONSTRUCCIÓN S.I.I.:	1915
ESTADO CONSERVACION:	Bueno
Nº PISOS:	2
SUP. TERRENO (m2):	410
SUP. EDIFICADA (m2):	403
DESTINO:	Comercio y Servicio
PROPIETARIO:	Jose Aleuanlli
CALIDAD JURÍDICA:	Privada
SECTOR CATASTRAL:	19S
MANZANA CATASTRAL:	1
ROL:	3016 - 23-24
EXPROPIACIÓN:	Si

FICHA Nº 997

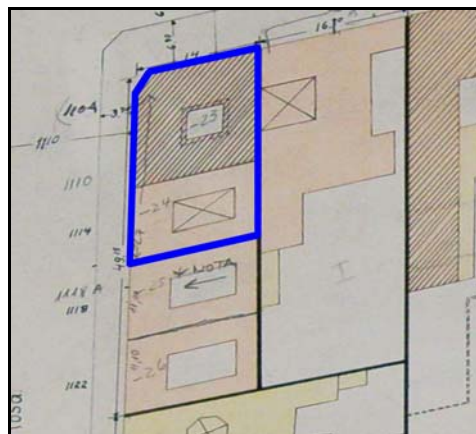
Siluetta inmueble original

ESTILO ARQUITECTÓNICO	Ecléctico, con elementos de la corriente Clasicista	COMPOSICIÓN DE FACHADA	Fachada decorada, simétrica con división horizontal y fuerte acentuación de vanos.
MATERIALIDAD PREDOMINANTE	Albañilería

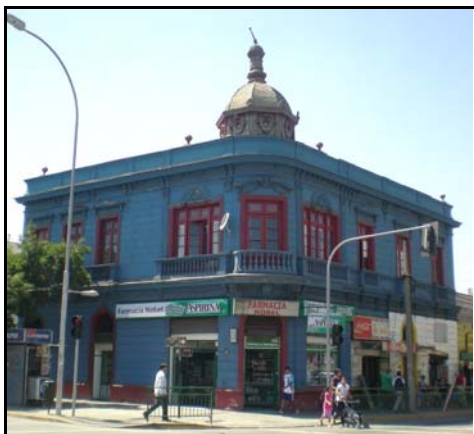
Fotografía de fachada

MATERIALIDAD TECHUMBRE: Zinc
 ESTADO DE CONSERVACIÓN ELEMENTO: Bueno
 ESTADO DE CONSERVACIÓN ENTORNO: Bueno
 GRADO DE ALTERACIÓN: Poco modificado
 APTITUD PARA REHABILITACIÓN: Vivienda - Comercio

Alto valor patrimonial, evaluar expropiación por ensanche Santa Rosa.
