FICHA DE EVALUACION INMUEBLE DE CONSERVACIÓN HISTÓRICA	ROL 0098-052 y 053
---	-----------------------

REGIÓN	COMUNA	CALLE	NUMERO
Valparaíso	Valparaíso	Avenida Brasil	1420-1428;
ID PLANO	DENOMINACIÓN	AUTOR	
23	Inmueble Av. Brasil 1420-1428	Se desconoce.

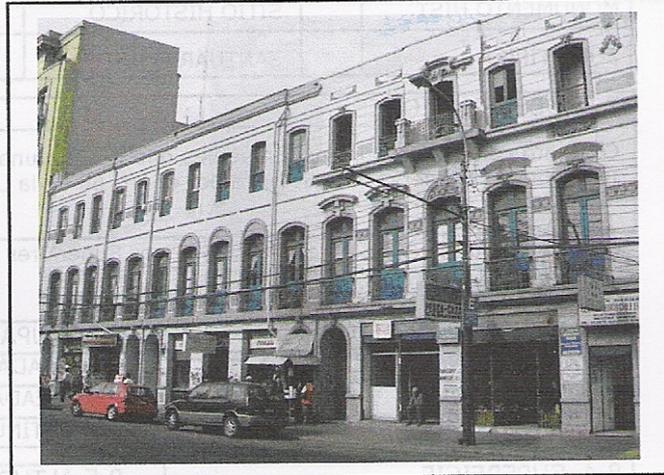
3. FOTO DEL EDIFICIO

Característico de la tipología de edificación continua con uso comercial en nivel de calle, presenta elementos decorativos que hacen referencia a estilos historicistas. Es un elemento de gran calidad estética y arquitectónica.

Está en muy buen estado de conservación y no necesita recuperación.

7.6. OBSERVACIONES
Conjunto compuesto por dos inmuebles que forman una unidad volumétrica y formalmente homogénea. Declarados Inmueble de Conservación Histórica por el Art. 60 de la L.G.U.C.

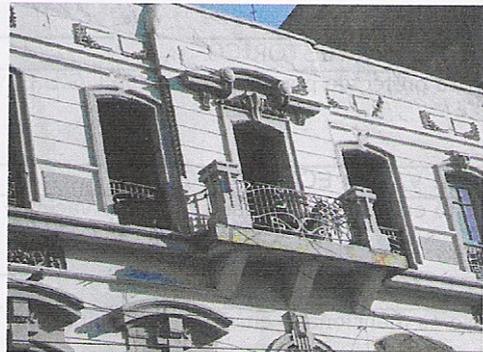
8.8. ELEMENTOS SIGNIFICATIVOS					FOTO DETALLE
ESTILO	ESTRUCT.	FACHADA	VEGETAC.	ELEM. PUNT.	
X		X

DESCRIPCIÓN					
Destacan los elementos que ornamentan la fachada de pisos superiores, tales como: molduras y figuras realizadas en yeso y cemento, cornisamiento parcial y balcones con barandas metálicas.
