FICHA DE EVALUACION INMUEBLE DE CONSERVACION HISTÓRICA

ROL
0125-002

ID PLANO	DENOMINACIÓN	AUTOR
49	Cine Hoyts (Ex Teatro Metro)	Se desconoce.

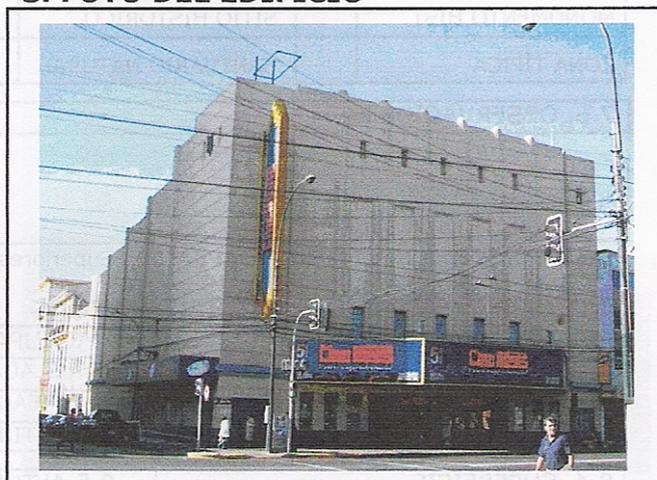
3. FOTO DEL EDIFICIO

Es característico del estilo art decó, bastante utilizado en la arquitectura pública, destaca por su singularidad dentro del contexto local.

Está en muy buen estado de conservación y no necesita recuperación.

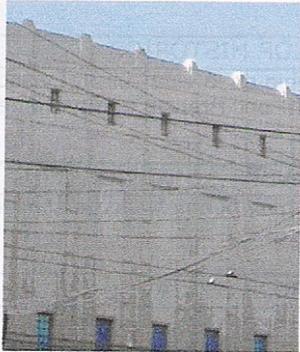
8.8. ELEMENTOS SIGNIFICATIVOS					FOTO DETALLE
ESTILO	ESTRUCT.	FACHADA	VEGETAC.	ELEM. PUNT.	
X		X

DESCRIPCIÓN					
De estilo art-decó, destaca la sobria expresión y composición de la fachada principal.
