FICHA DE VALORACIÓN				ROL			
INMUEBLE DE CONSERVACIÓN HISTÓRICA				138-1			
<b>1.- IDENTIFICACIÓN DEL INMUEBLE</b>							
REGIÓN	COMUNA	CALLE	NÚMERO				
VALPARAISO	VIÑA DEL MAR	Av. Libertad	702				
ID PLANO	Inmueble N° 15						
P.M.PRC.P.V.01	Casa Losada						
<b>2.- PLANO DE UBICACIÓN</b>			<b>3.- FOTO DEL INMUEBLE</b>

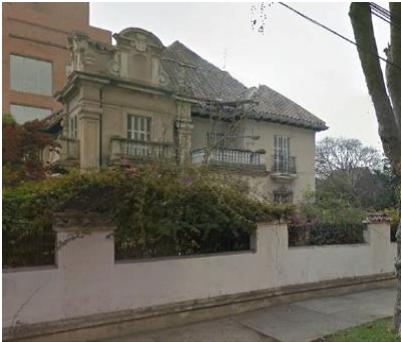
8.8 DESCRIPCIÓN DEL INMUEBLE											
Inmueble de tipologia de Villa que refleja el auge economico de la epoca en la ciudad. Destacan las finas y trabajadas lineas arquitectonicas entre las que destacan los pilares, balcones con balaustradas y la verticalidad de la esquina que enfrenta el acceso. ademas destaca su localizacion en esquina de Av . Libertad y 8 Norte,

8.9 ESTADO DE CONSERVACIÓN			8.10 GRADO DE ALTERACIÓN				8.11 APTITUD PARA REHABILITACIÓN				
ELEMENTO		ENTORNO		SIN MODIFICACION				VIVIENDA			
BUENO	X	BUENO	X	POCO MODIFICADO		X		EQUIPAMIENTO		X	
REGULAR		REGULAR		MUY MODIFICADO				COMERCIO			
MALO		MALO		OTRO				OTRO
